Oggetto: **DETERMINA DI AFFIDAMENTO DIRETTO PER LAVORI DI SOMMA URGENZA AI SENSI DELL'ART. 140 DLGS_36_2023 PRESSO L'ISTITUTO SCOLASTICO SITO NEL COMPLESSO DI VALVERDE – VA-**

RELAZIONE INTERVERTI AGGIUNTIVI DA ATTUARE C/O LICEO ARTISTICO “ V. FRATTINI “ Varese (VA)

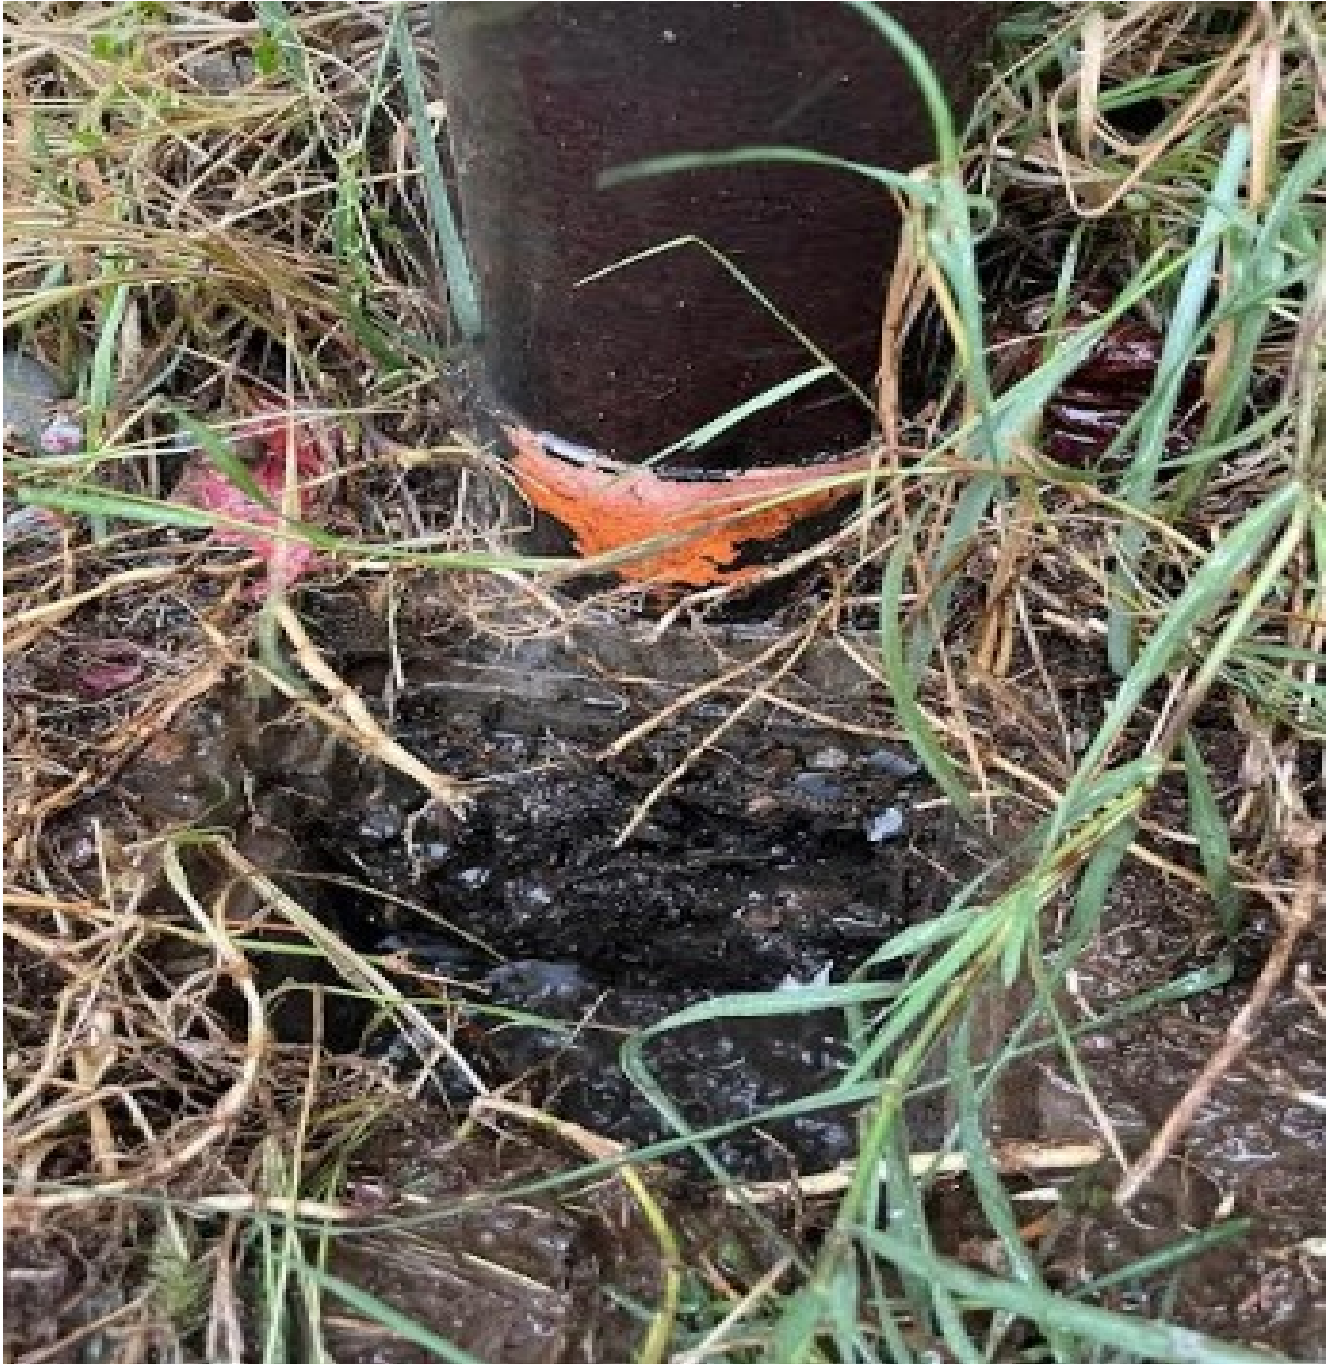
Poltiglia e bottiglia in plastica “ Coca Cola rimosse dal pozzetto posto alla base del pluviale corrispondente agli uffici di segreteria, la pulizia verrà attuata anche nei restanti pozzetti.

- ❖ Verifica e Pulizia dei pozzetti posti alla base dei pluviali.
 - ❖ Ripristino del tratto di pluviale posto in corrispondenza dell'ufficio di segreteria.

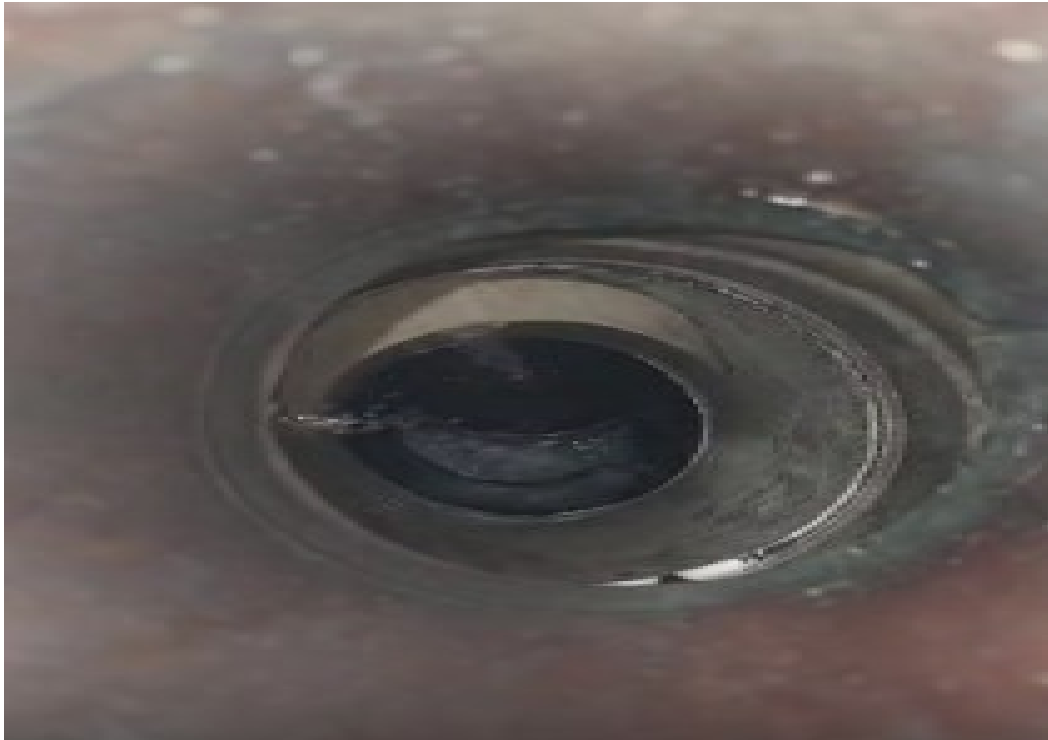
Bicchieri di convogliamento acque della fioriera posta sopra l'ufficio della DSGA **disassati** a seguito della forte pressione di ritorno generata dal pluviale occluso.

N.B. Intervento già eseguito in data 06 Cm. sul solo scarico confluyente nel pluviale occluso.

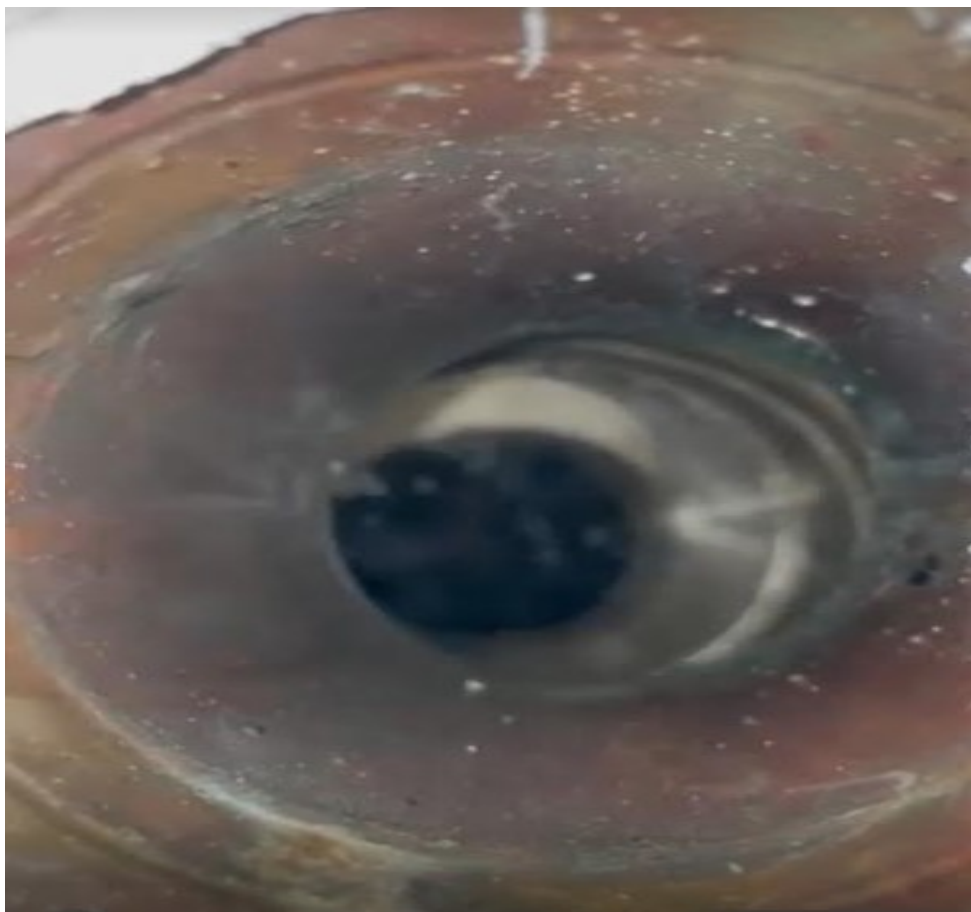
Nuova impermeabilizzazione con guaina ardesiata eseguita sul terrazzo sovrastante l'ingresso principale.

Le acque meteoriche, come si evince dalla foto del pluviale, sono molto forti, si prevede pertanto l'istallazione di un sistema di deflusso analogo a quello presente sul lato nord del plesso.

- Installazione di un raccordo semicurvo tra il pluviale presente sul terrazzo sovrastante l'ingresso principale ed il cavedio posto sul lato Nord del plesso scolastico, necessario per preservare l'impermeabilizzazione in guaina ardesiata recentemente posata.

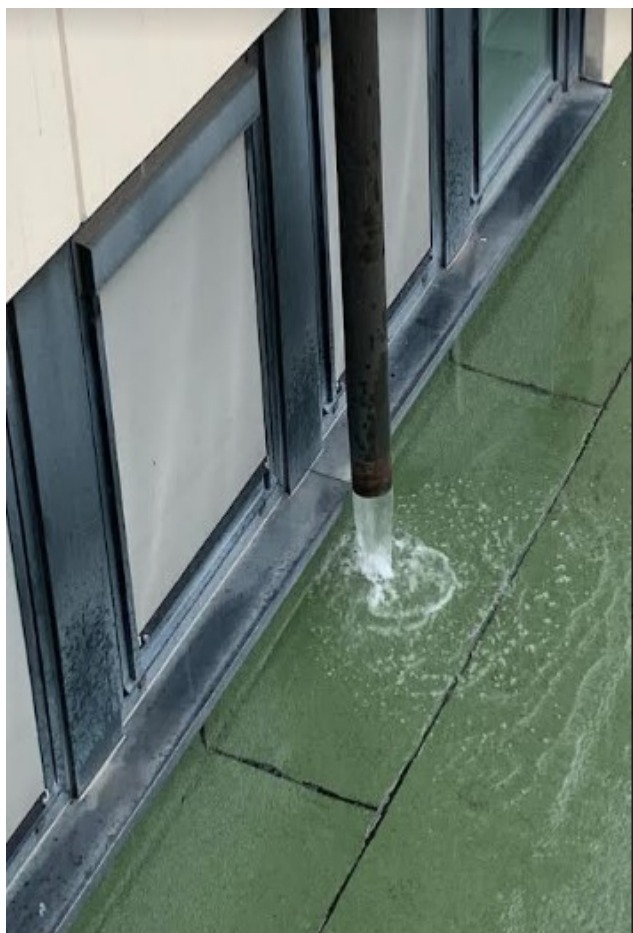
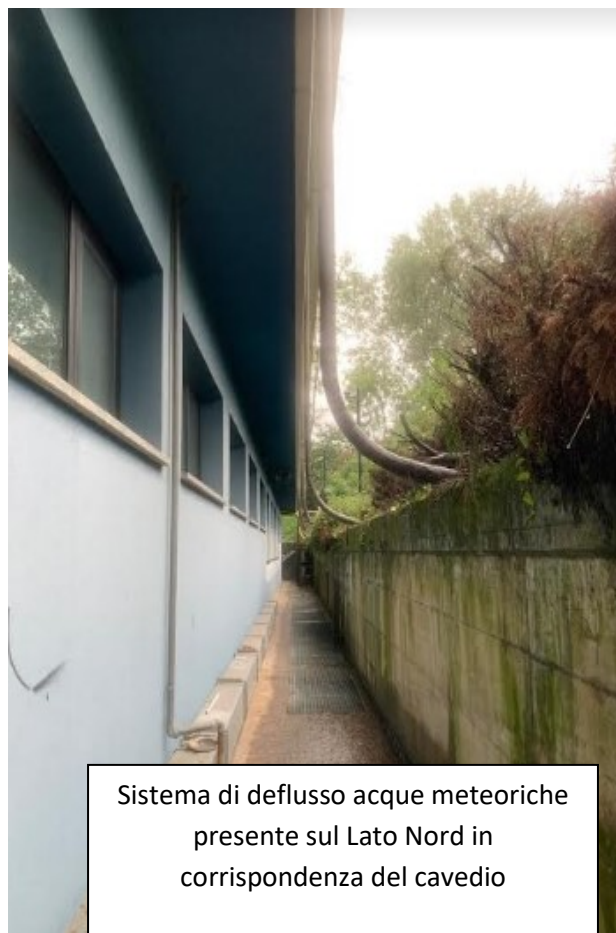
Sistema di deflusso acque meteoriche
presente sul Lato Nord in
corrispondenza del cavedio

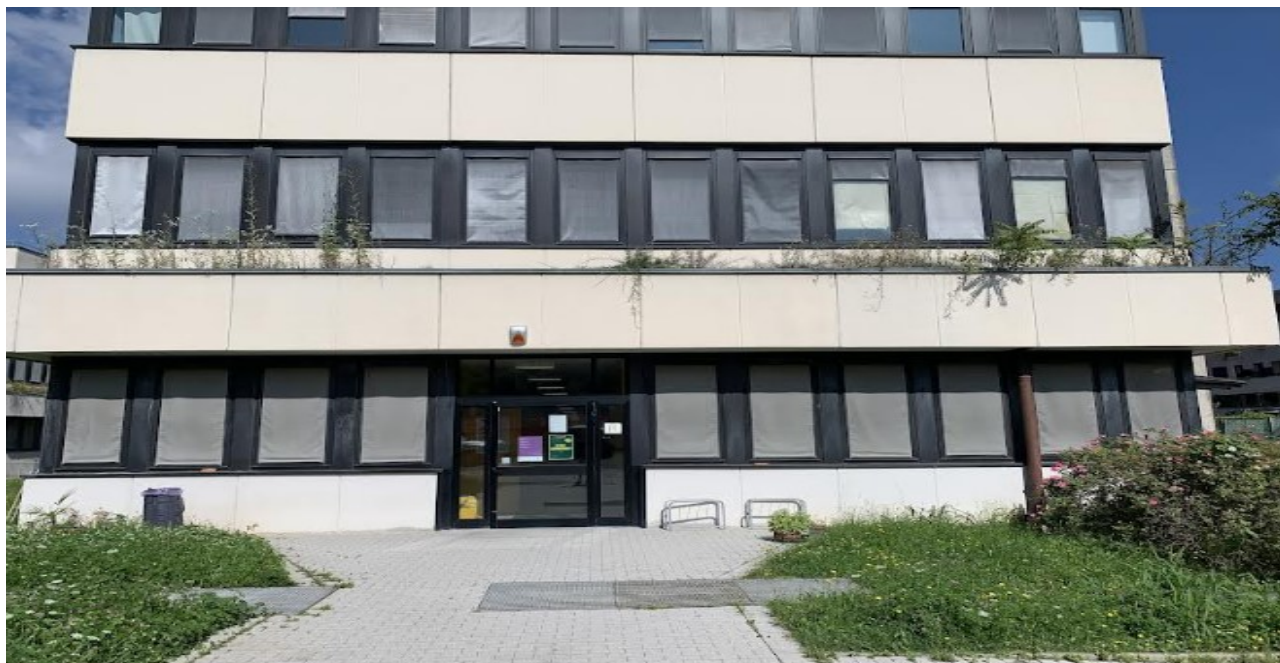
Fioriere sovrastanti l'ingresso Uffici di Direzione e Segreteria dove si interverrà con la rimozione delle Doghe per il controllo dei punti di innesto degli scarici

- ❖ Smontaggio delle doghe poste al di sotto delle fioriere presenti lungo il tratto esterno del corpo di fabbrica utilizzato per uffici segreteria e Direzione, al fine di verificare ed eventualmente sistemare le imboccature degli scarichi confluenti nei pluviali.

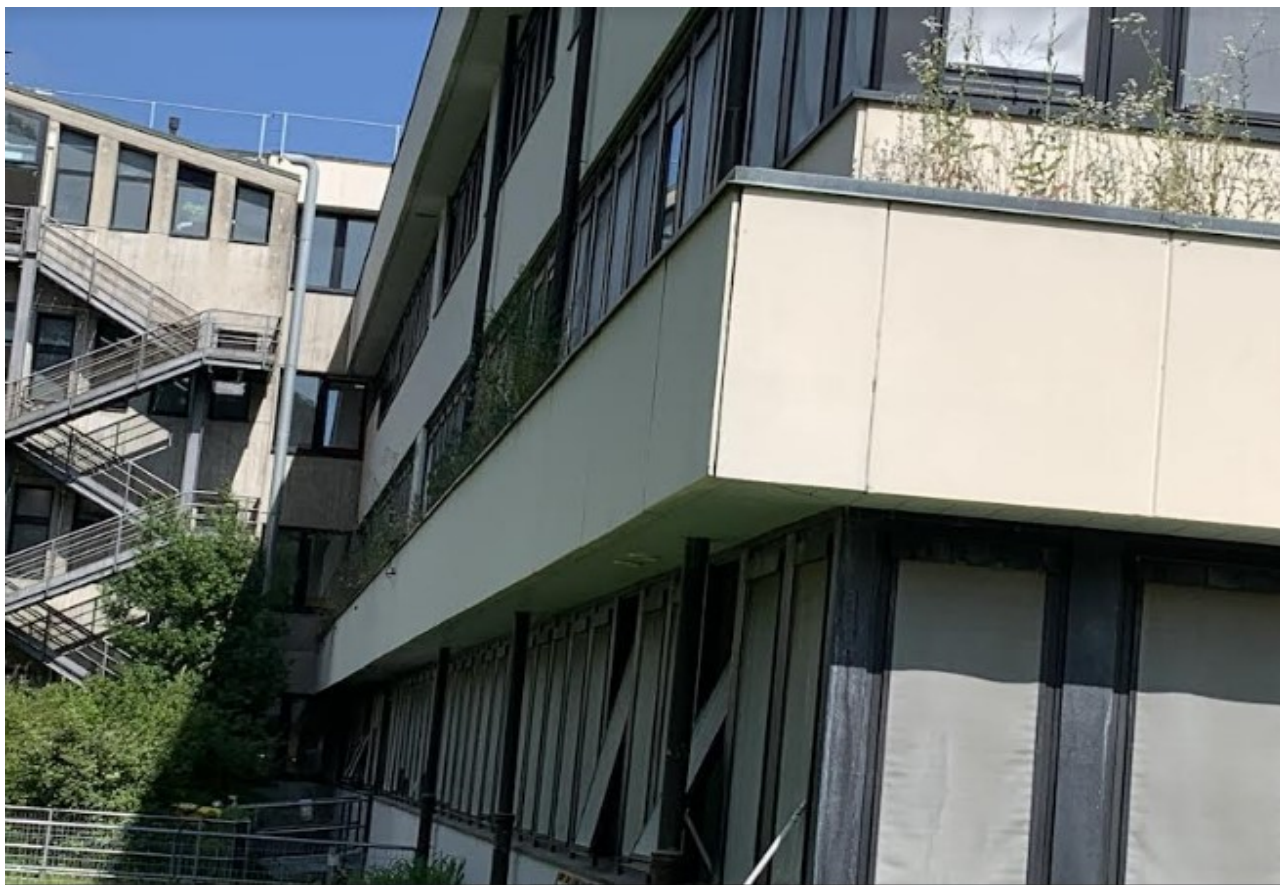
Fioriere sovrastanti gli Uffici di Segreteria dove si interverrà con la rimozione delle Doghe per il controllo dei punti di innesto degli scarici. Vista di alcuni pluviali dove si interverrà per pulizia pozzetti.
