Oggetto: ATTO DI NOMINA DEL DIRETTORE LAVORI E COORDINATORE PER GLI INTERVENTI DI MANUTENZIONE STRAORDINARIA DA PROGRAMMARE C/O LA STRUTTURA “LICEO ARTISTICO A. FRATTINI” VIA VALVERDE N.2 - ANNO 2024

Interventi di manutenzione straordinaria da programmare c/o la struttura “Liceo Artistico A. Frattini” Via Valverde, 2 -21100 Varese (VA)

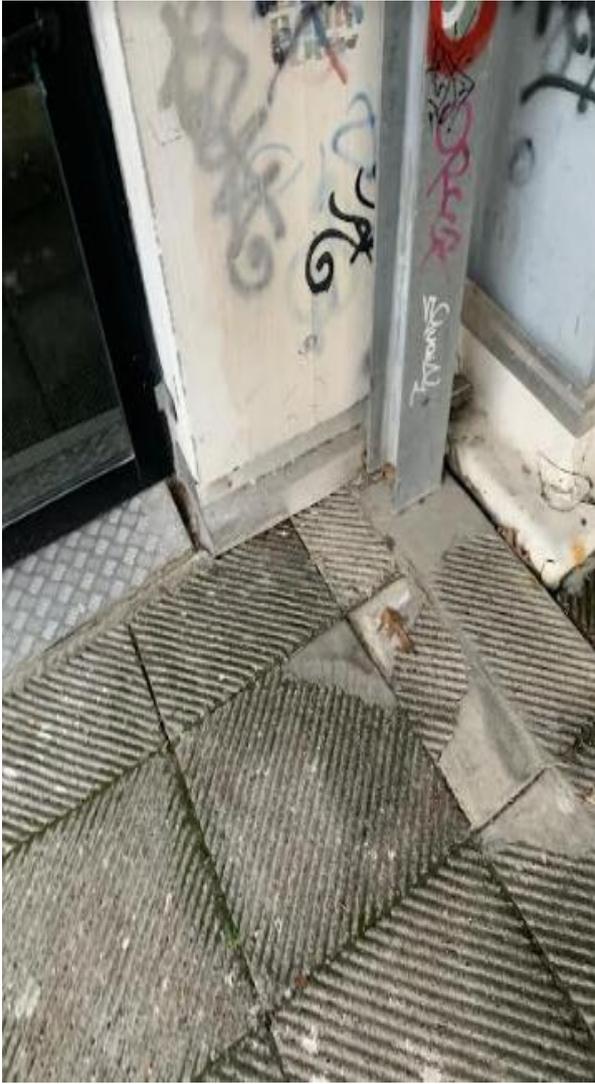
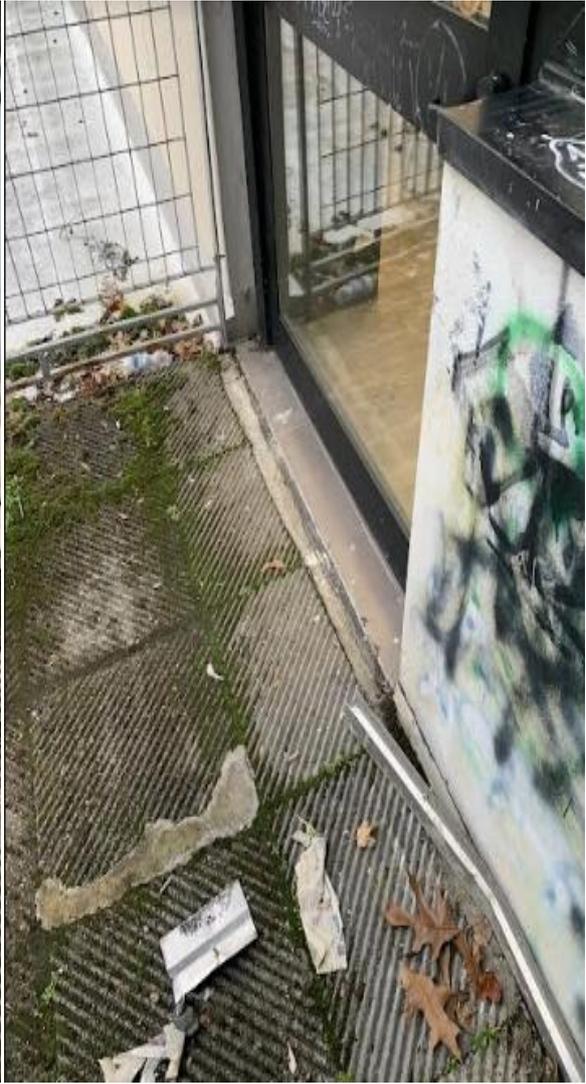
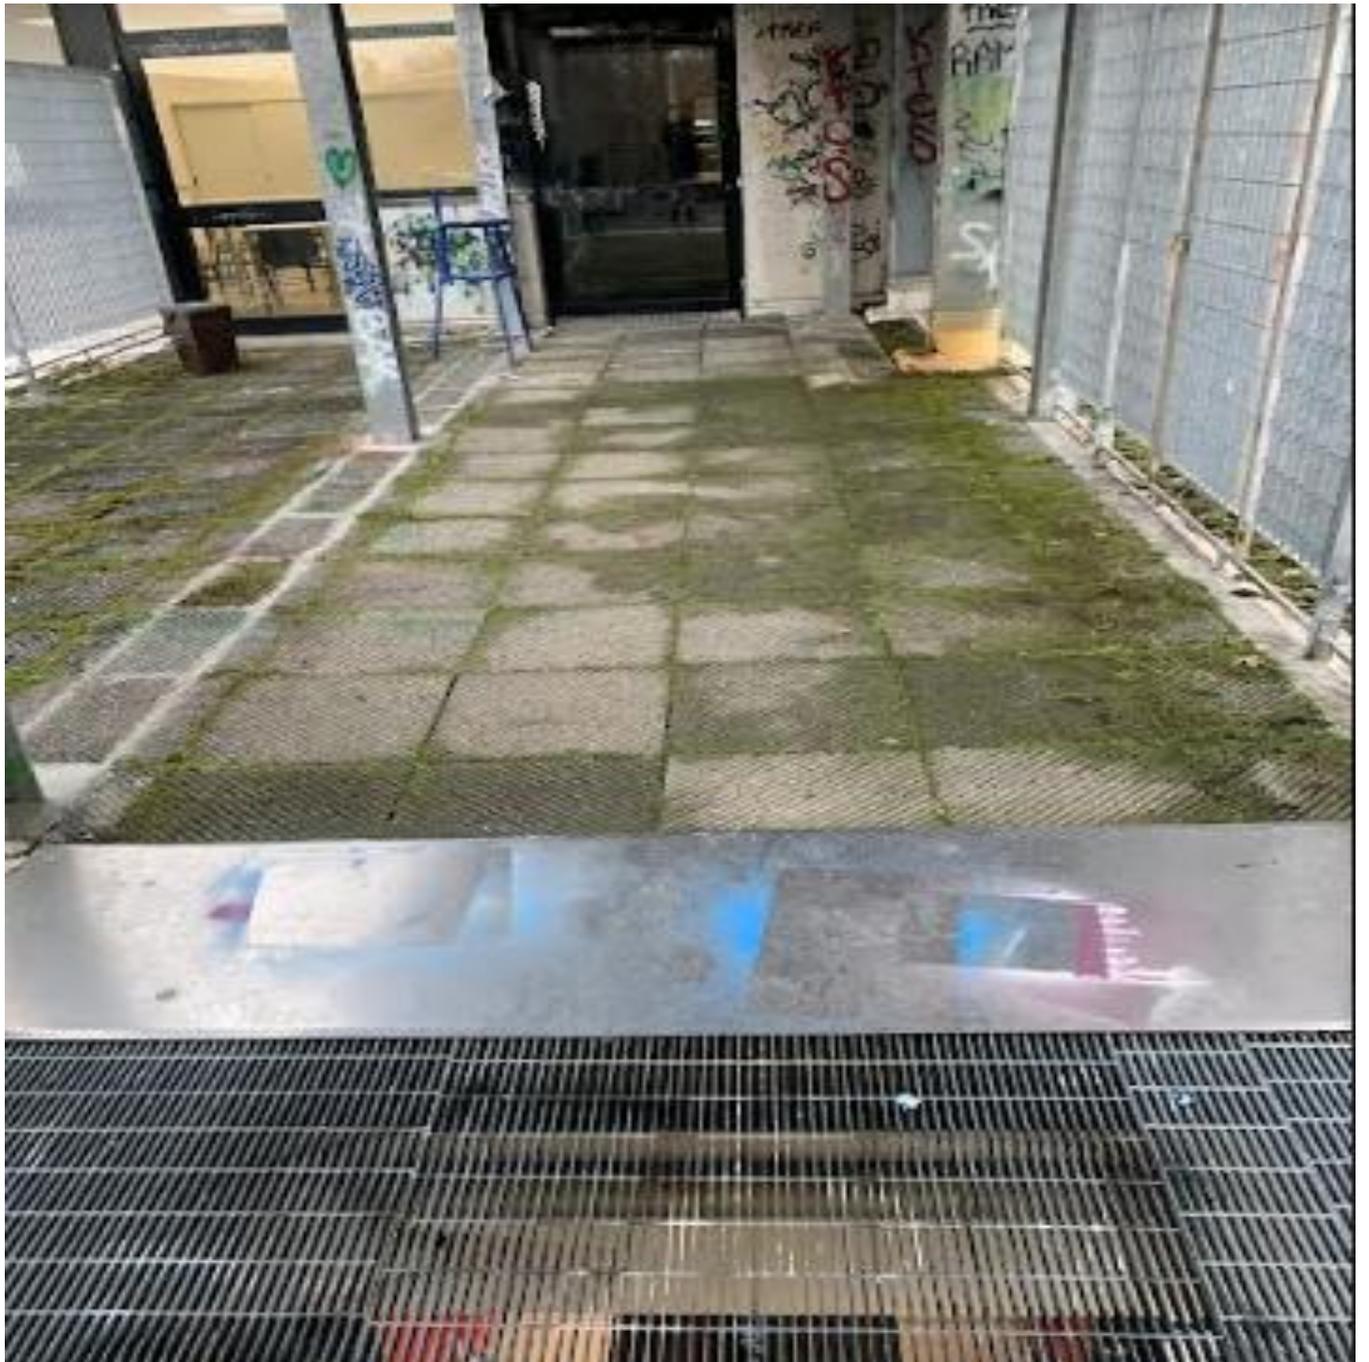
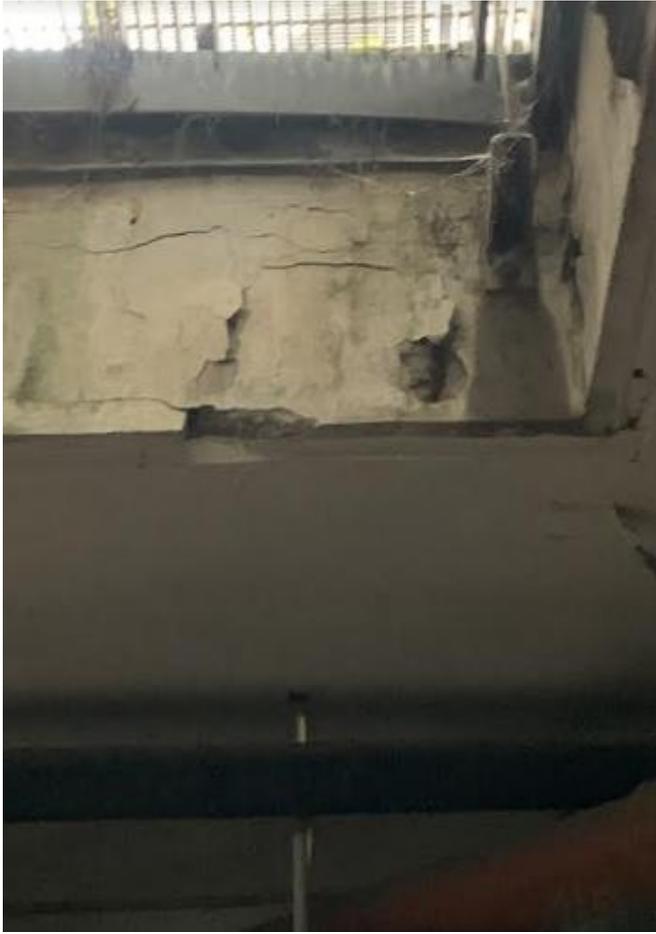
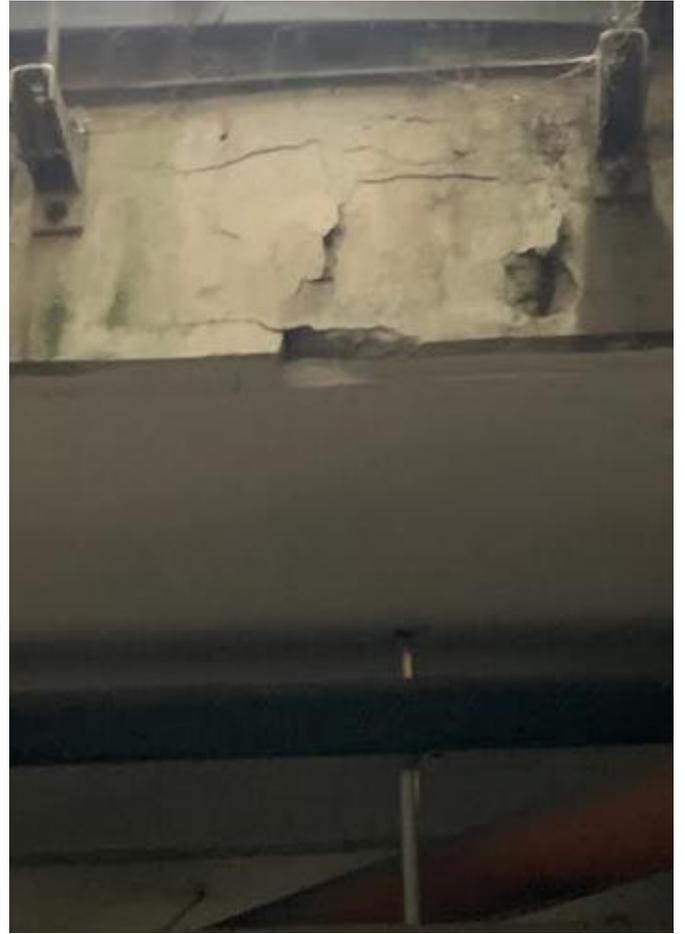
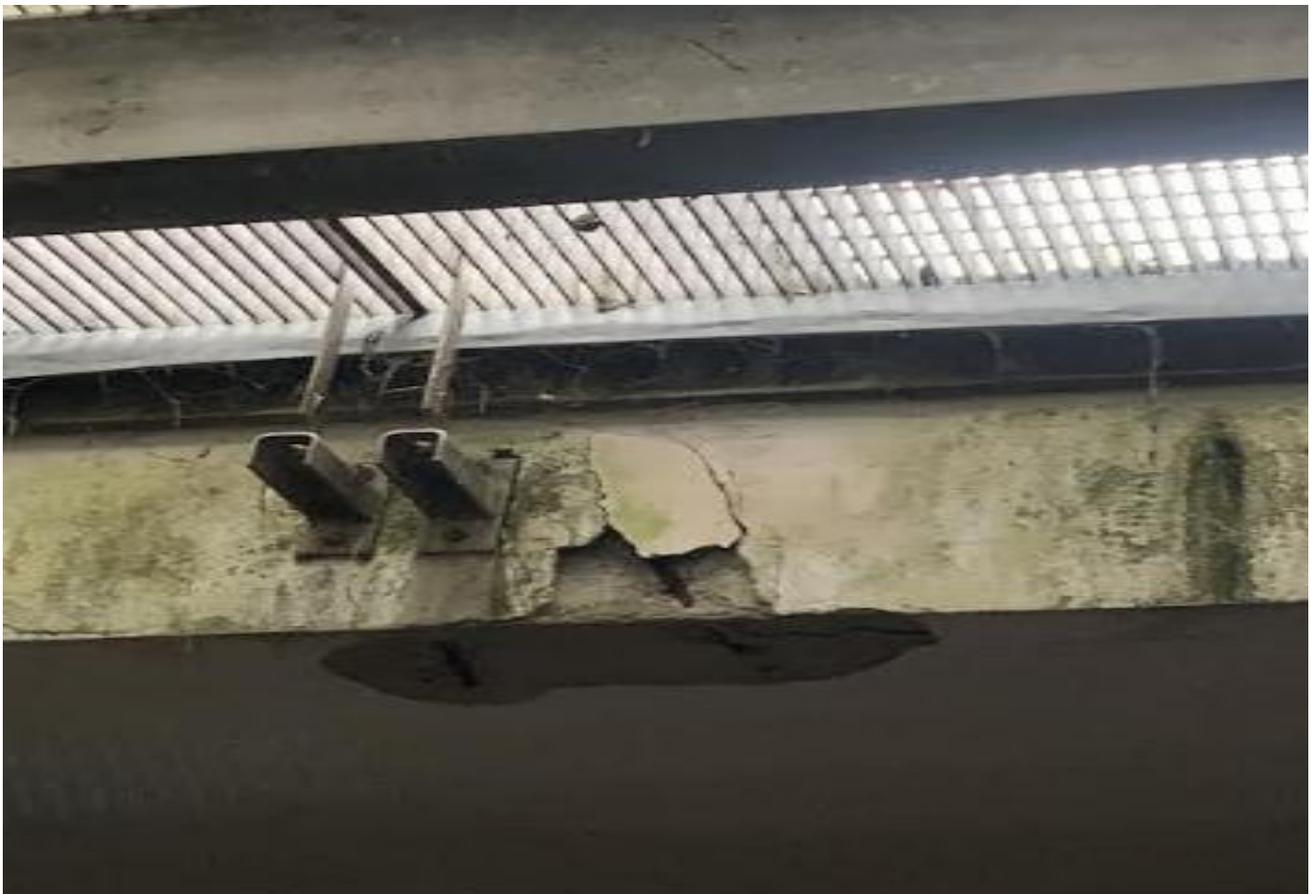
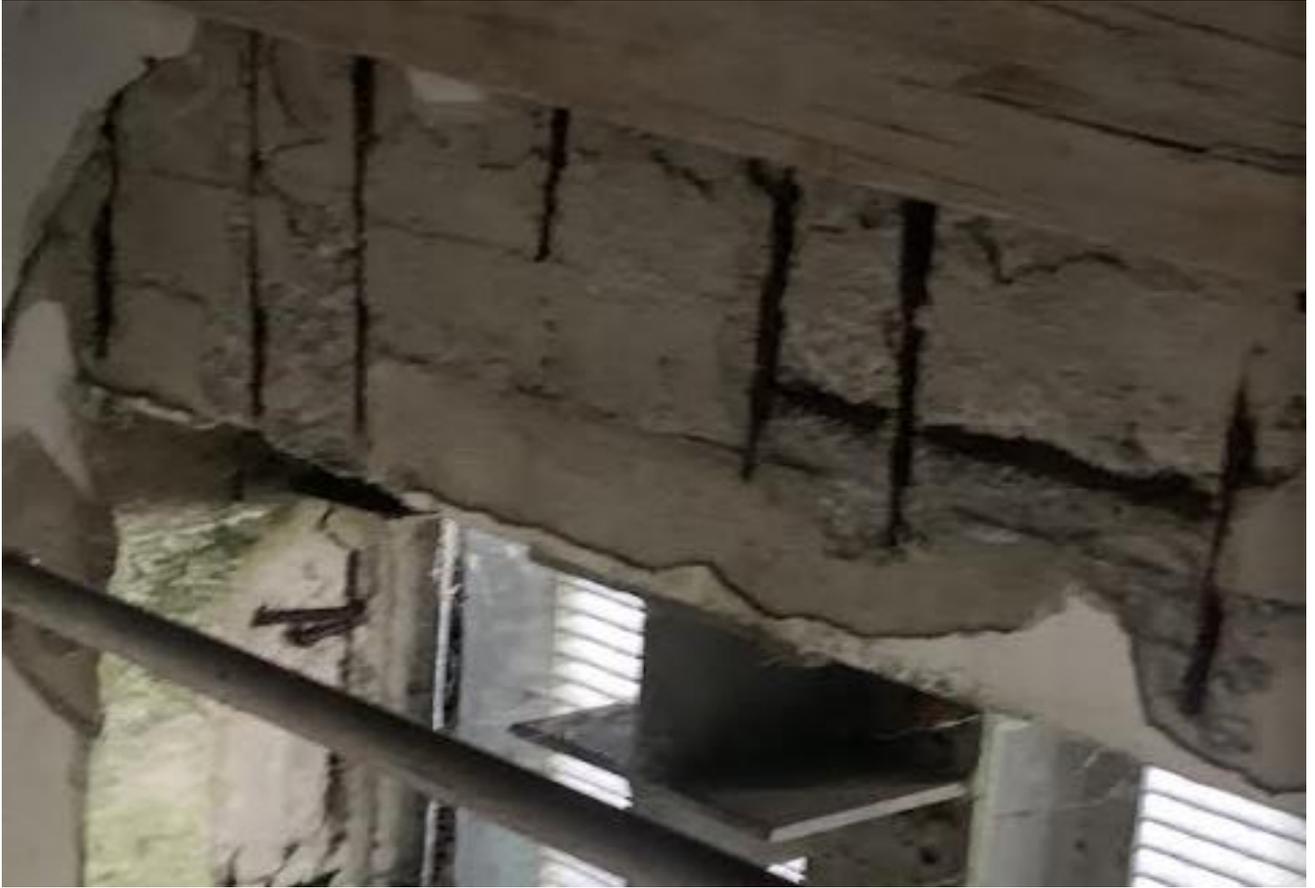
Nel corso del corrente mese sono stati effettuati diversi sopralluoghi c/o la struttura sopracitata, al fine di valutare i possibili interventi risolutivi per le problematiche riscontrate sulla pavimentazione esterna (circa 40mq.) di collegamento tra la scala antincendio (Lato Sud) e gli adiacenti ambienti interni della struttura.

La pavimentazione, versa in particolari condizioni di degrado, così come la guaina sottostante, con conseguenti infiltrazioni di acque meteoriche.

Ulteriori verifiche sono state attuate nei locali interrati adiacenti alla rampa di accesso (Lato Nord) che sono interessati dal distacco di parte del c.a. posto al di sotto delle bocche di lupo grigliate, che ha determinato un forte degrado ed ossidazione dei ferri di armatura.

La Pavimentazione galleggiante composta da piastrelloni in cemento, dovrà essere totalmente rimossa e sostituita in relazione al livello di vetustà e degrado; si dovrà inoltre provvedere alla posa di guaina termosaldata al fine di garantire una completa impermeabilizzazione del punto di sbarco della scala.

Per quanto riguarda gli interventi di manutenzione delle parti di c.a. ammolorato, presenti nell'interrato, si dovrà attuare una piccozzatura delle parti prossime al distacco ed un completo trattamento antiossidante dei ferri di armatura ossidati, riscontrati nelle 20 bocche di lupo, nonché al loro ricoprimento con malta cementizia.

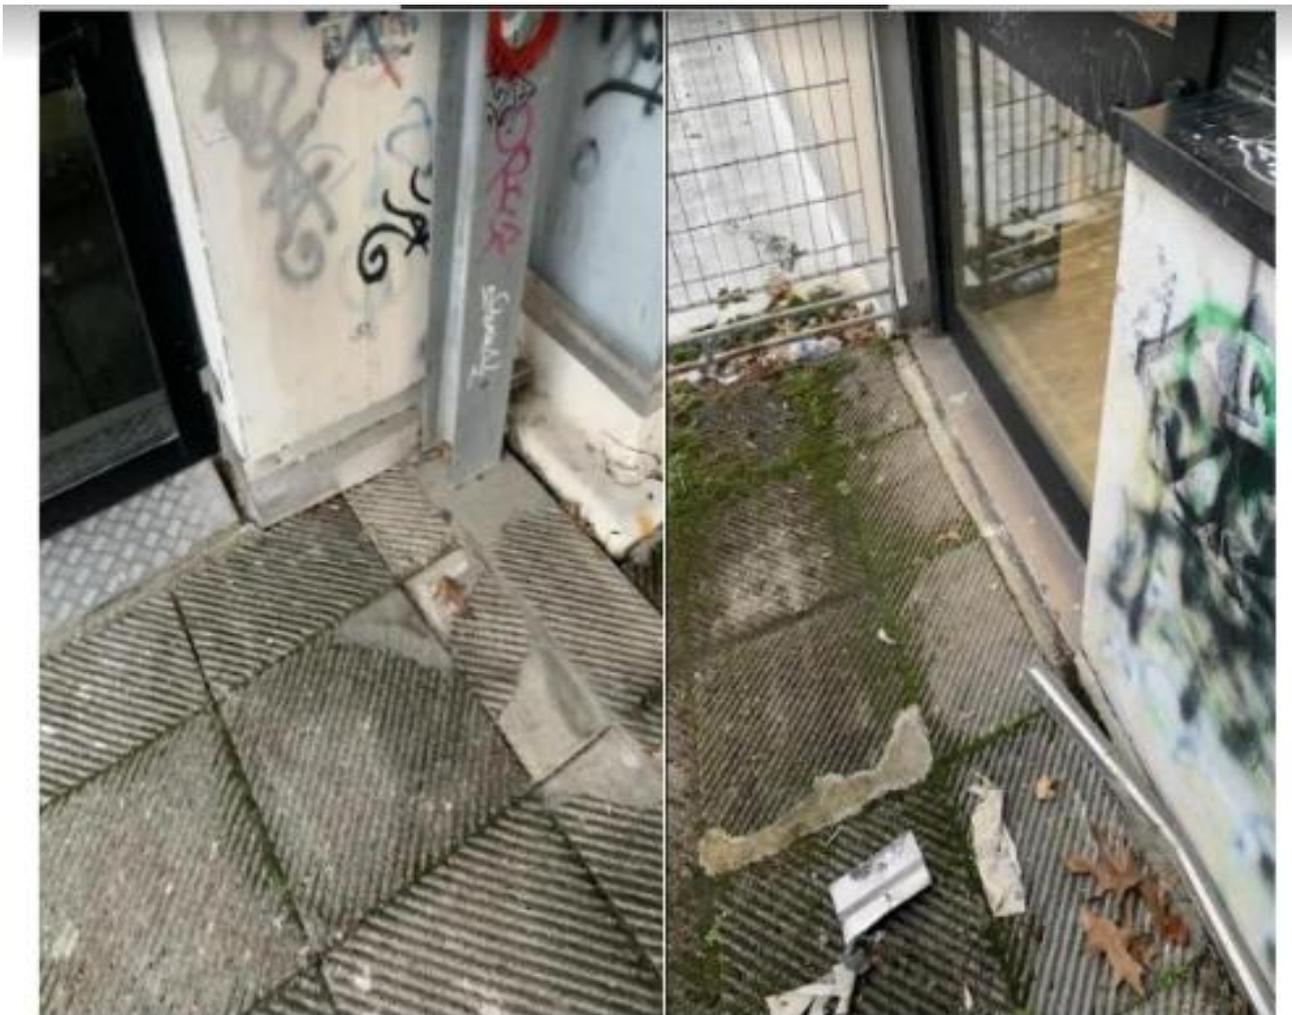
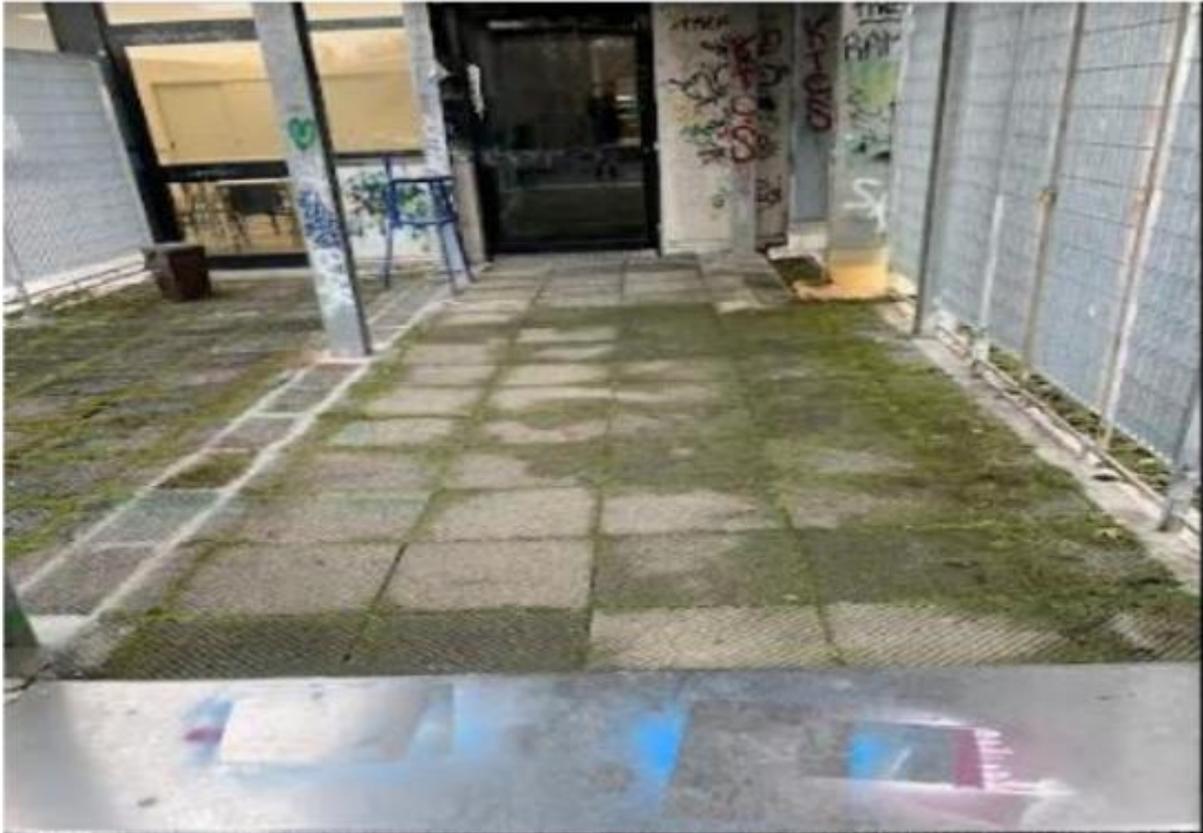
SBARCO SCALA ESTERNA ANTINCENDIO LATO SUD -EST

Le fasi esecutive di seguito elencate interessano la pavimentazione dello sbarco esterno , piano terzo, della scala antincendio posta sul lato sud-est del plesso, che versa in condizioni di particolare vetustà.

La platea dello sbarco, è composta da un massetto sopra al quale sono appoggiati piastrelloni in cemento; nel punto di innesto dello sbarco con la muratura perimetrale dell'edificio, sono presenti evidenti infiltrazioni di acqua, rilevabili anche nella muratura interna degli spazi didattici.

Rimozione della pavimentazione in piastrelloni di cemento, compreso smaltimento dei materiali di risulta presso la P.D. autorizzata

Demolizione del sottofondo in sabbia/cemento, spess. cm 8/9 , compreso carico, trasporto e smaltimento delle macerie presso la P.D. autorizzata

Formazione di nuovo massetto in cls spess. cm 8/9 , frattazzato fine in superficie, leggermente armato con rete elettrosaldata (con maglia in ferro da 5mm. a maglia cm 20x20) , necessario per la posa della nuova pavimentazione

Posa di guaina impermeabile liquida (tipo Mapelastik) 31,5mq.

Fornitura e posa della nuova pavimentazione in piastrelloni di cemento, simili agli esistenti, incollati sul massetto indicato nella precedente voce

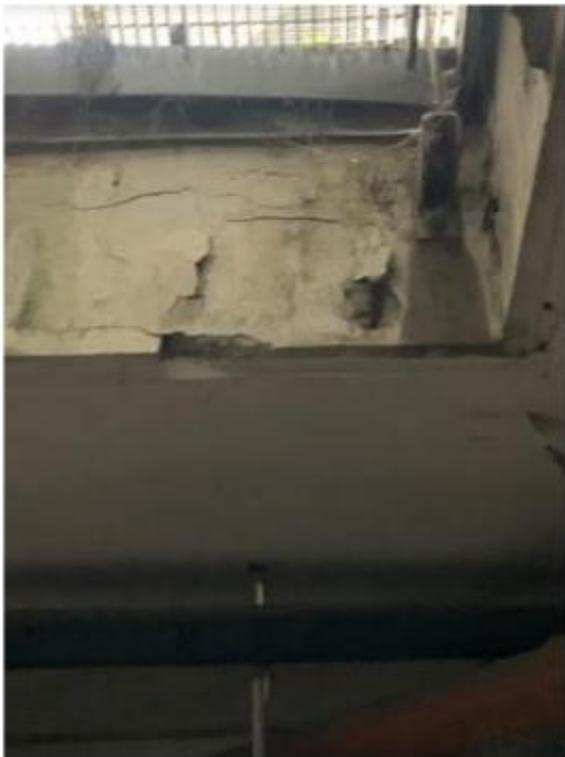
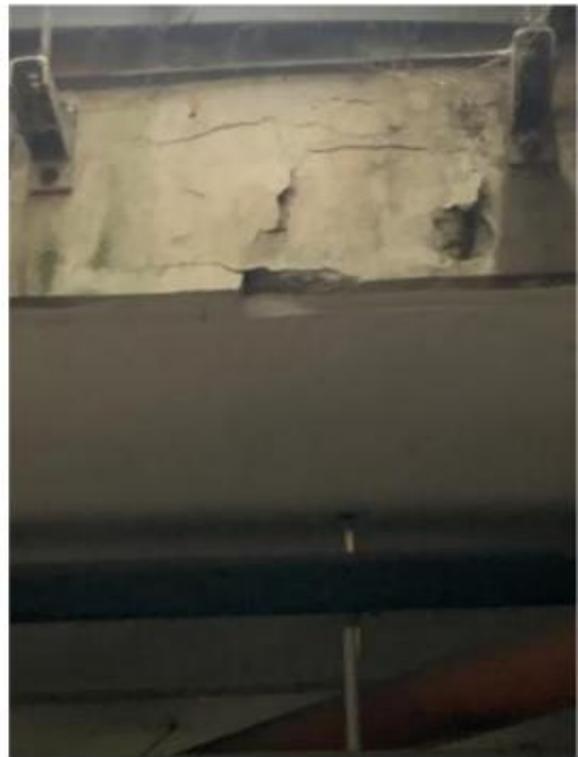
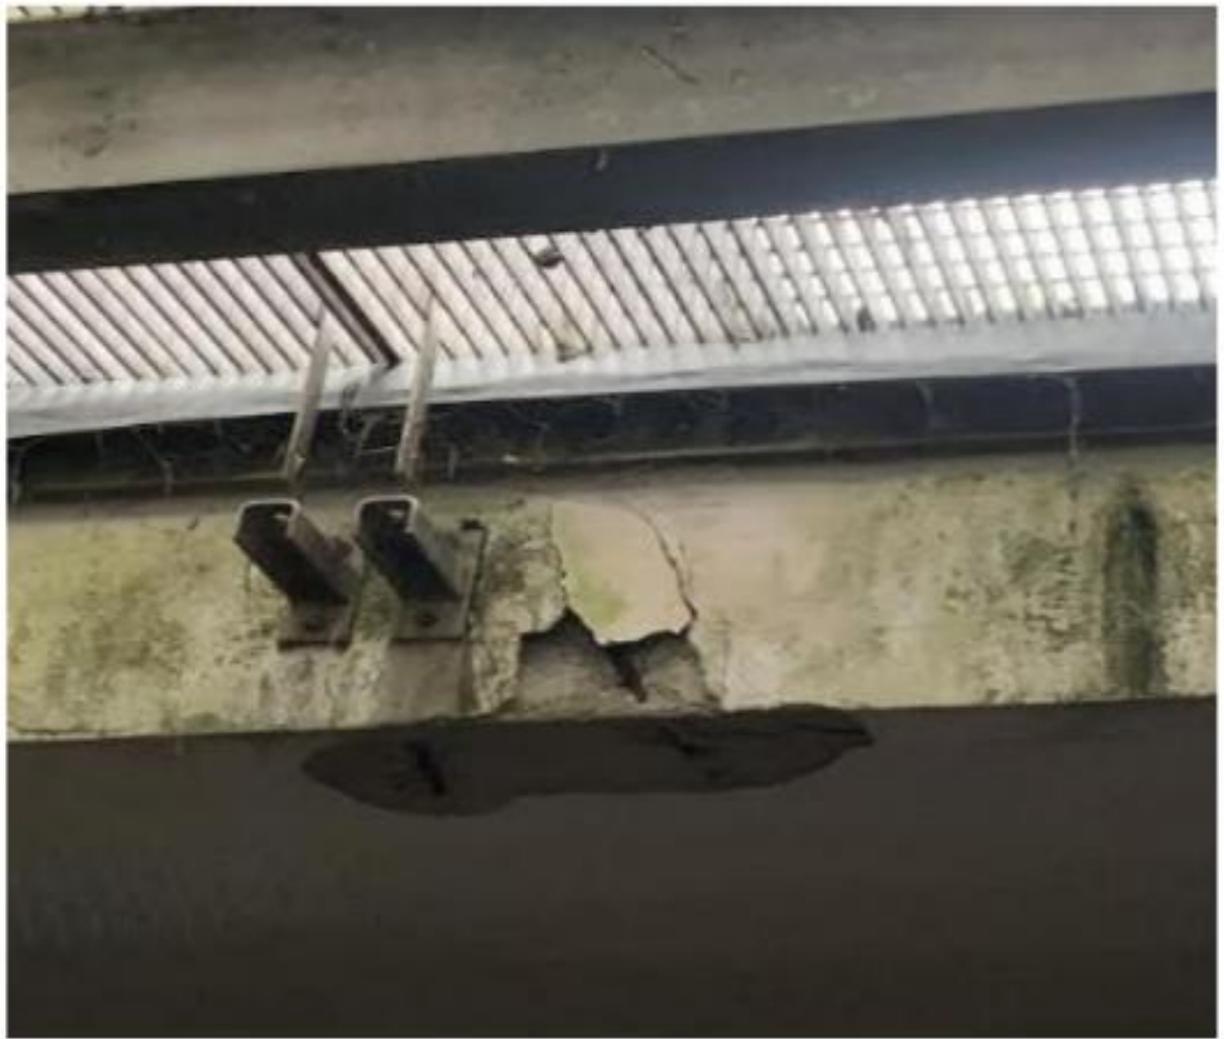
Particolari delle murature della platea di appoggio bocche di lupo

Un ulteriore intervento è da ritenersi urgente sui frontini delle murature del solaio dell'area seminterrata in corrispondenza delle bocche di lupo; su queste parti di muratura sono evidenti le porzioni di distacco della copertura dei ferri di armatura, peraltro interessati da particolare ossidazione che ne pregiudica la risposta ai carichi.

Scrostamento parti di intonaco dalla muratura di platea posta sotto le bocche di lupo, compreso piccozzatura nelle zone prossime al distacco fino alla messa a nudo dei ferri d'armatura (dim. bocca di lupo alt cm 240 x larg cm 130 + 2 x cm 40 = mq 5,04) e comprensivo di carico ,trasporto e smaltimento dei materiali di risulta presso la P.D. autorizzata

Risanamento dei ferri d'armatura ossidati, attraverso la spazzolatura delle parti arrugginite e l'applicazione di emulsione protettiva , applicazione con malta speciale di ripristino (prodotti Mapefer)

Rifacimento intonaco deumidificante sulle parti di muratura trattata e scrostata

Rasatura a doppia mano con annegamento dei ferri di armatura.
