Oggetto: ATTO DI NOMINA AFFIDAMENTO LAVORI E DIREZIONI LAVORI MANUTENZIONE ORDINARIA COMPLESSO VALVERDE

A seguito delle verifiche effettuate di concerto con personale tecnico del Settore Edilizia Scolastica della Provincia di Varese, nella struttura “Liceo Artistico di Varese “ sito in via Valverde, 2 (VA), si pongono in evidenza gli interventi di manutenzione ordinaria che rivestono, a parere dello scrivente, particolare urgenza.

ELENCO FASI ESECUTIVE DA ESEGUIRE

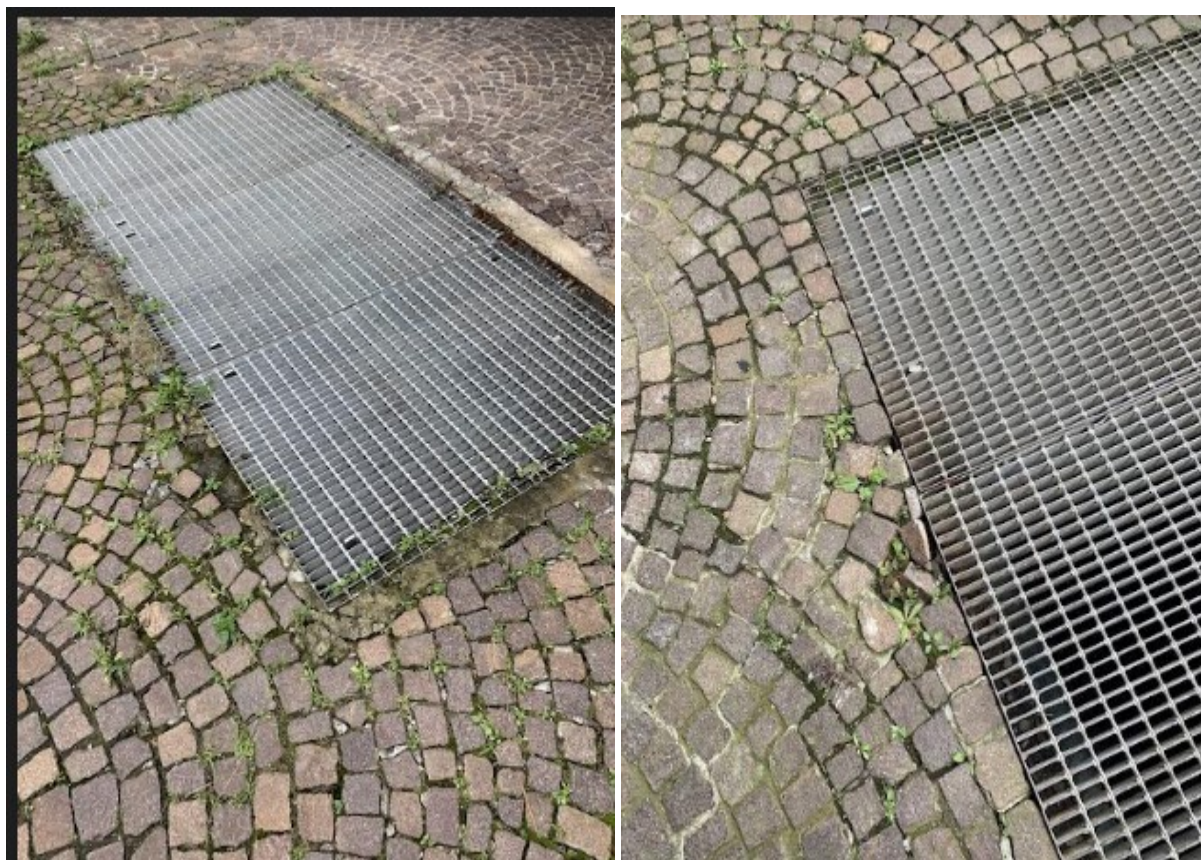
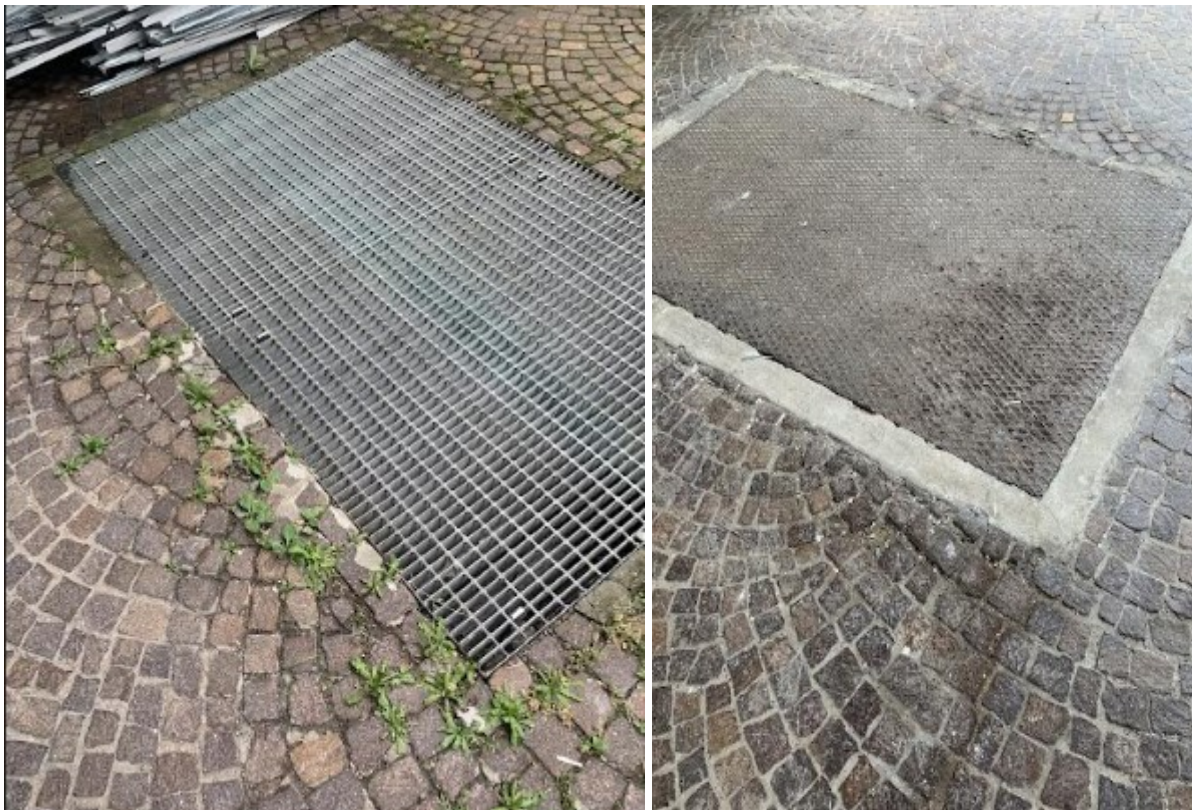
Le fasi esecutive di seguito elencate interessano la pavimentazione esterna del piano seminterrato, in corrispondenza delle griglie di areazione dell'interrato. Detta pavimentazione realizzata con platea in c.a. ricoperta da blocchetti in porfido tipo “S.Pietrini “ presenta nell'area di contorno delle N° 8 griglie, evidenti condizioni di degrado con elementi mancanti e piano scomposto che permette infiltrazioni di acque meteoriche che vanno ad interessare le sotto strutture, sulle quali peraltro sono stati eseguiti gli ultimi interventi di manutenzione straordinaria.

AREA ESTERNA PIANO SEMINTERRATO PAVIMENTATA CON BLOCCHETTI IN PORFIDO

- Apprestamenti di sicurezza e confinamenti di cantiere.
- L'intervento dovrà prevedere la rimozione dei blocchetti di contorno, la posa di una guaina di contorno ed il riposizionamento dei blocchetti fuggiti.

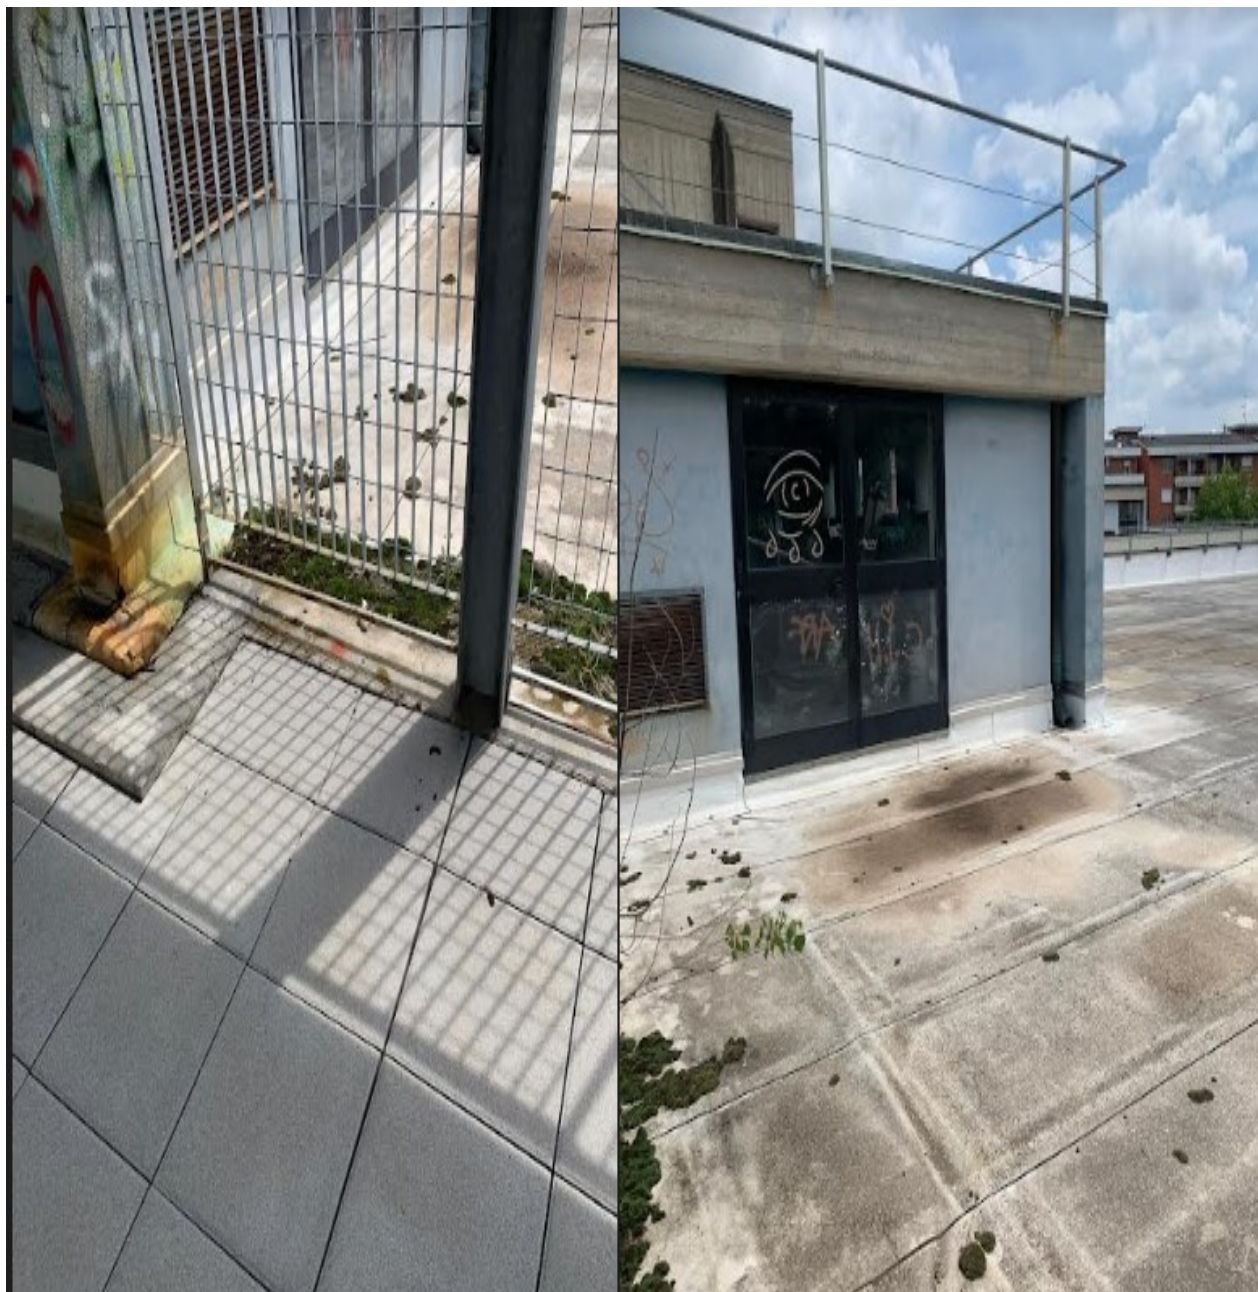
- E' inoltre necessario procedere alla rimozione della frazione di pavimentazione presente sullo sbarco della scala antincendio, *piano terzo lato sud-est*, nonché della guaina sottostante, che verrà sostituita per circa 4 mq.

Nuova Pavimentazione esterna Piano Terzo e Terrazzo adiacente

- Si ritiene inoltre necessario provvedere al raccordo del pluviale presente sul lato sx del terrazzo anche con un tubo in pvc, al fine di evitare l'allagamento del pavimento galleggiante recentemente posato sullo sbarco del piano terzo.

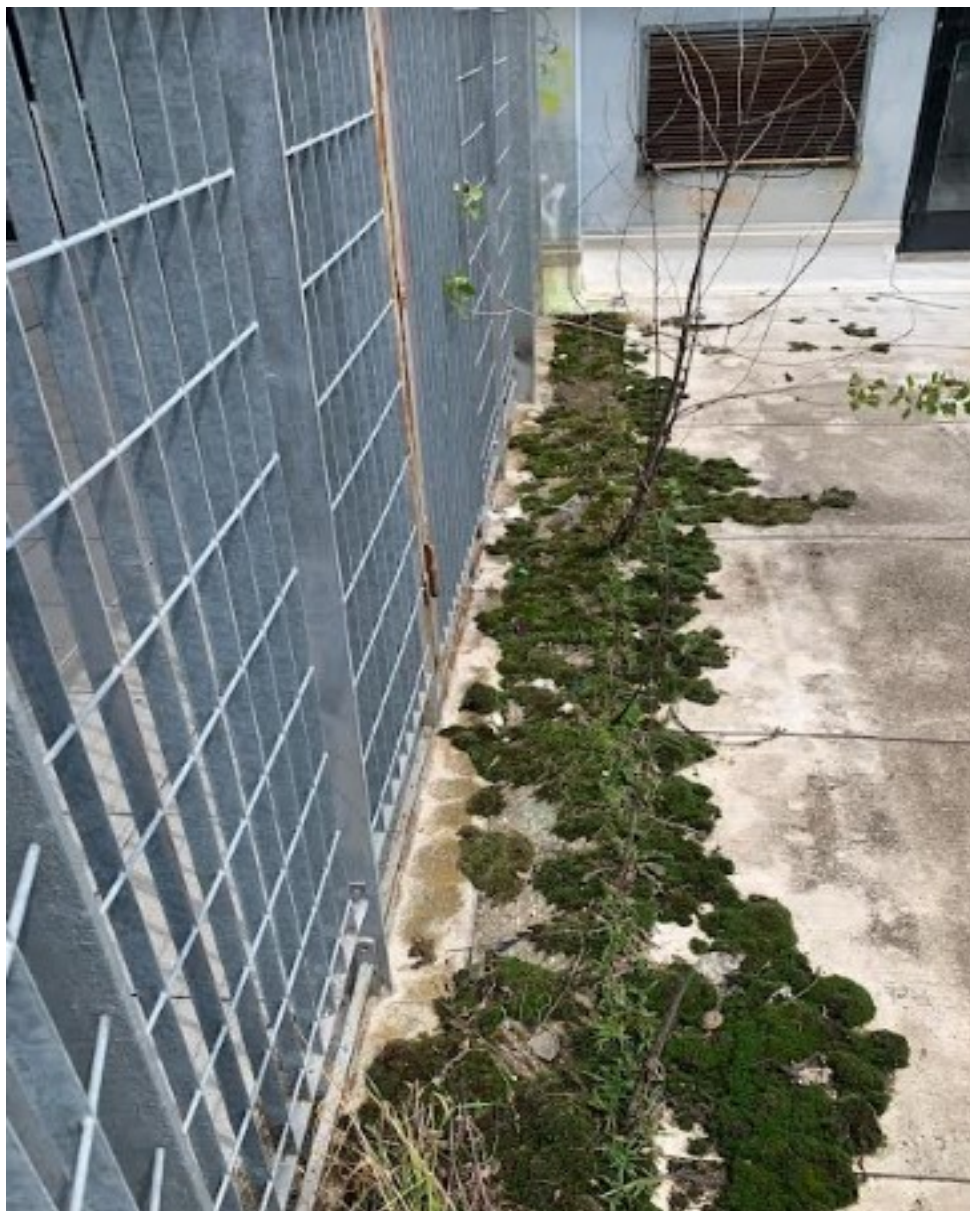
Parte di vecchia pavimentazione in formelle in Cls da Rimuovere

- Sono oltremodo urgenti gli interventi da attuare sul terrazzo sovrastante l'ingresso principale del plesso dal quale percolano acque meteoriche nei sottostanti locali posti al piano ammezzato ed in uso al Liceo Scientifico. Dovrà essere rimossa la pavimentazione in formelle in cls esistente e la sottostante guaina per permettere la posa di una nuova guaina ardesiata termosaldata.

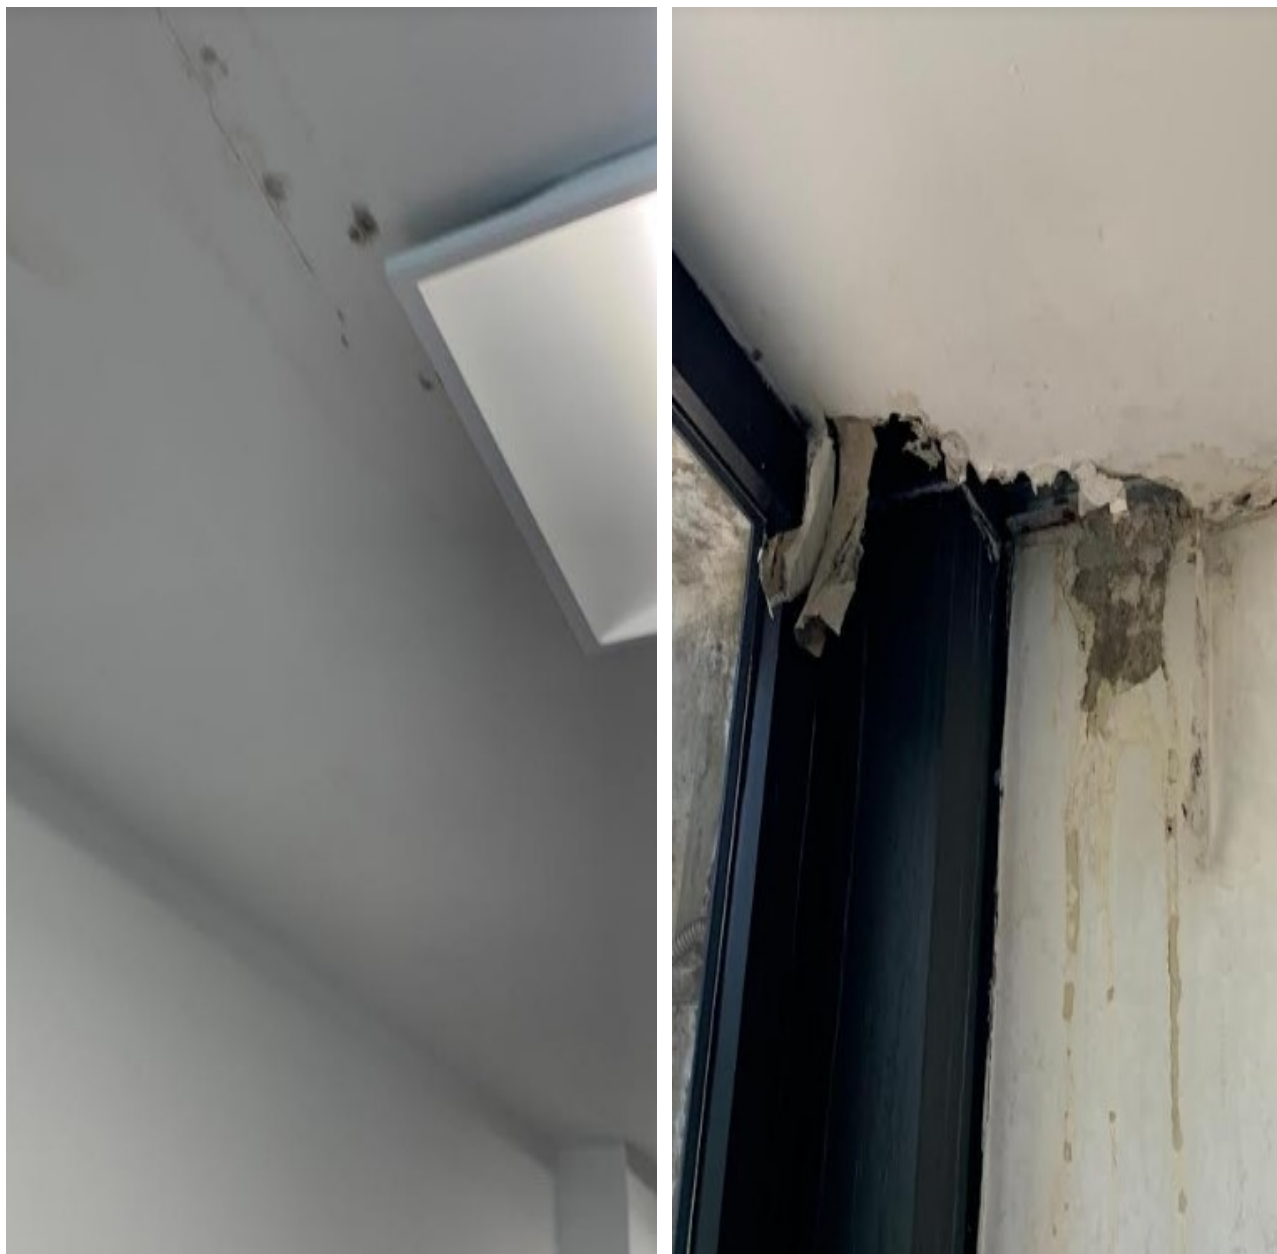
Elementi di Cartongesso da ripristinare Aule Piano Ammezzato

- Nei locali sopraccitati dovranno essere rimosse le parti di cartongesso ammalorato e sostituito con elementi analoghi.
- Smaltimento dei materiali di risulta presso le P.D. autorizzate.

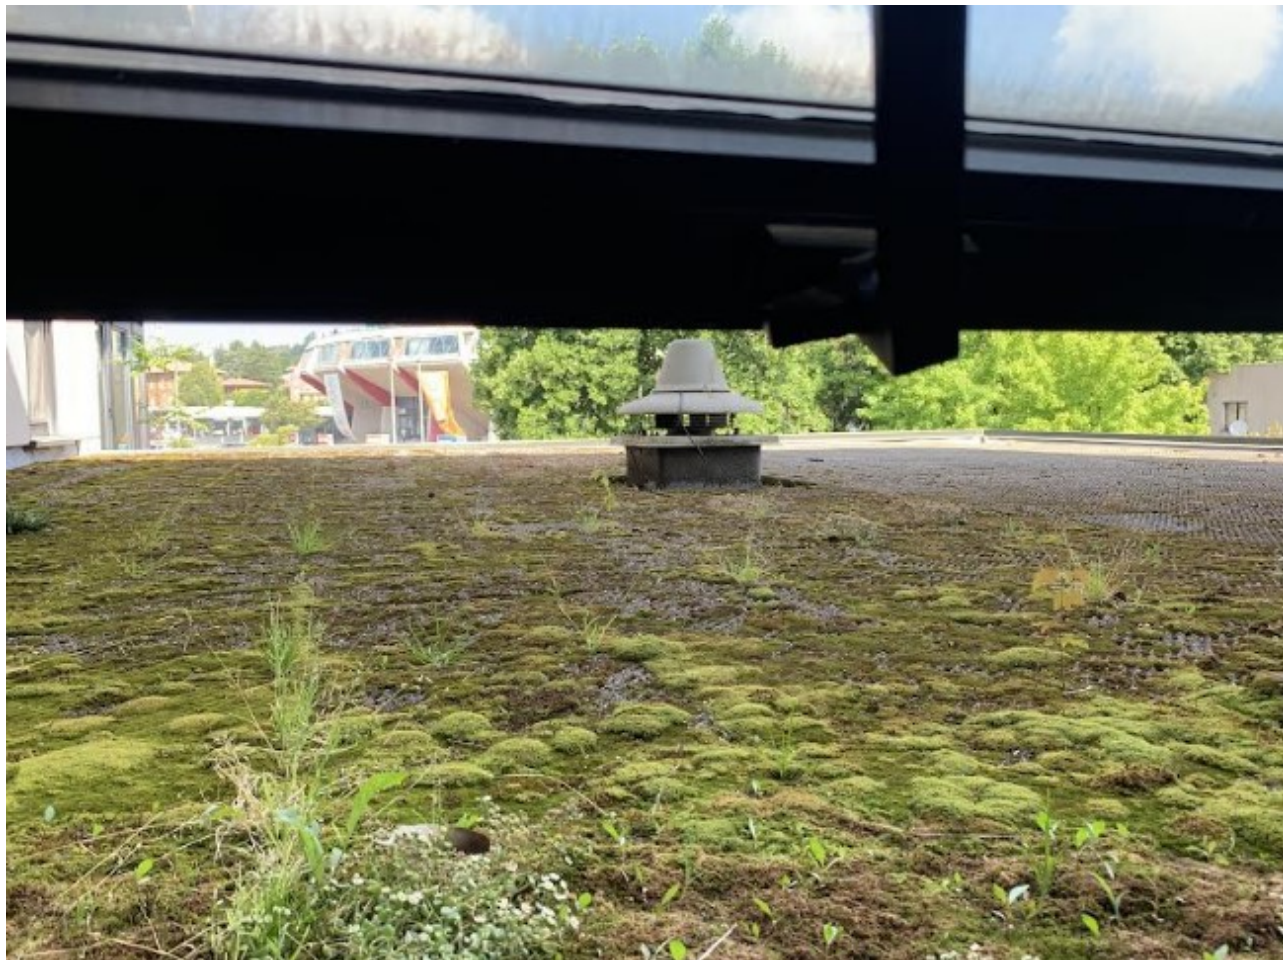
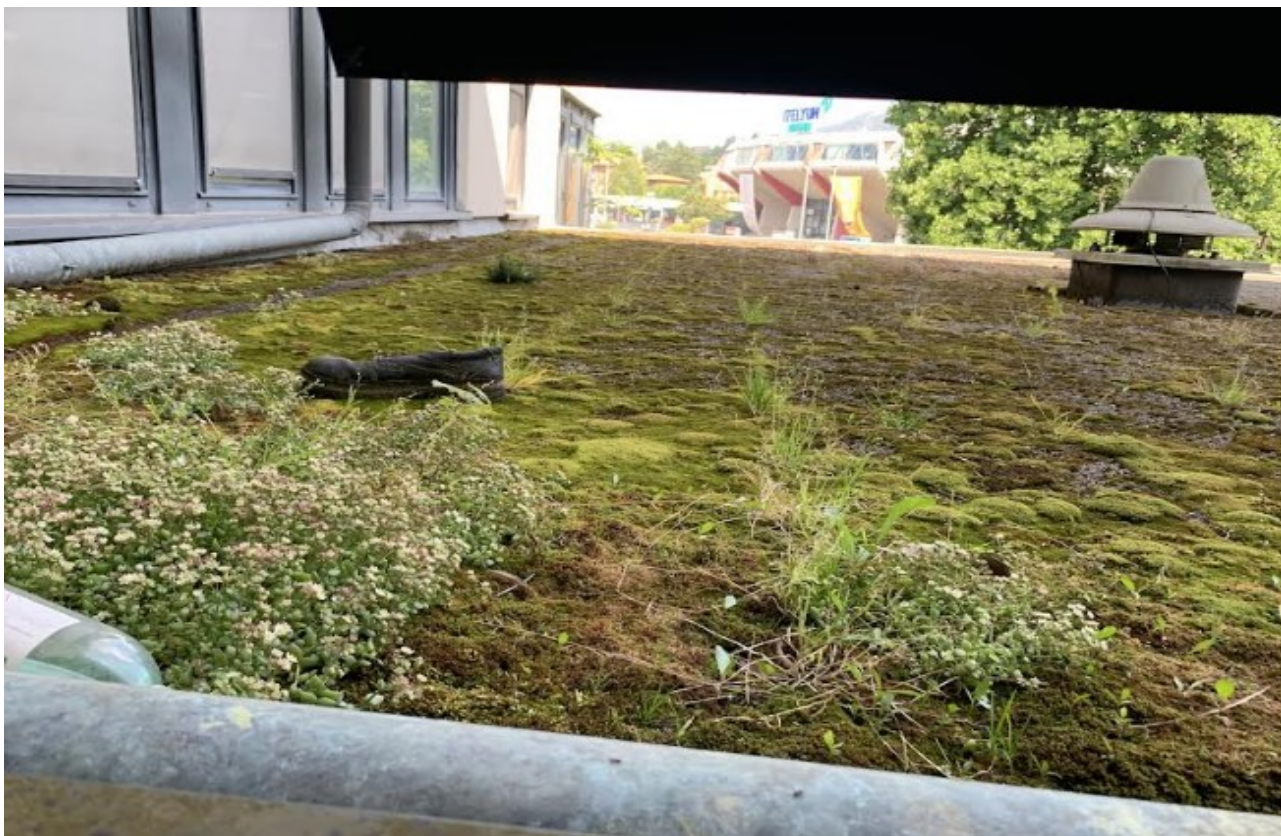
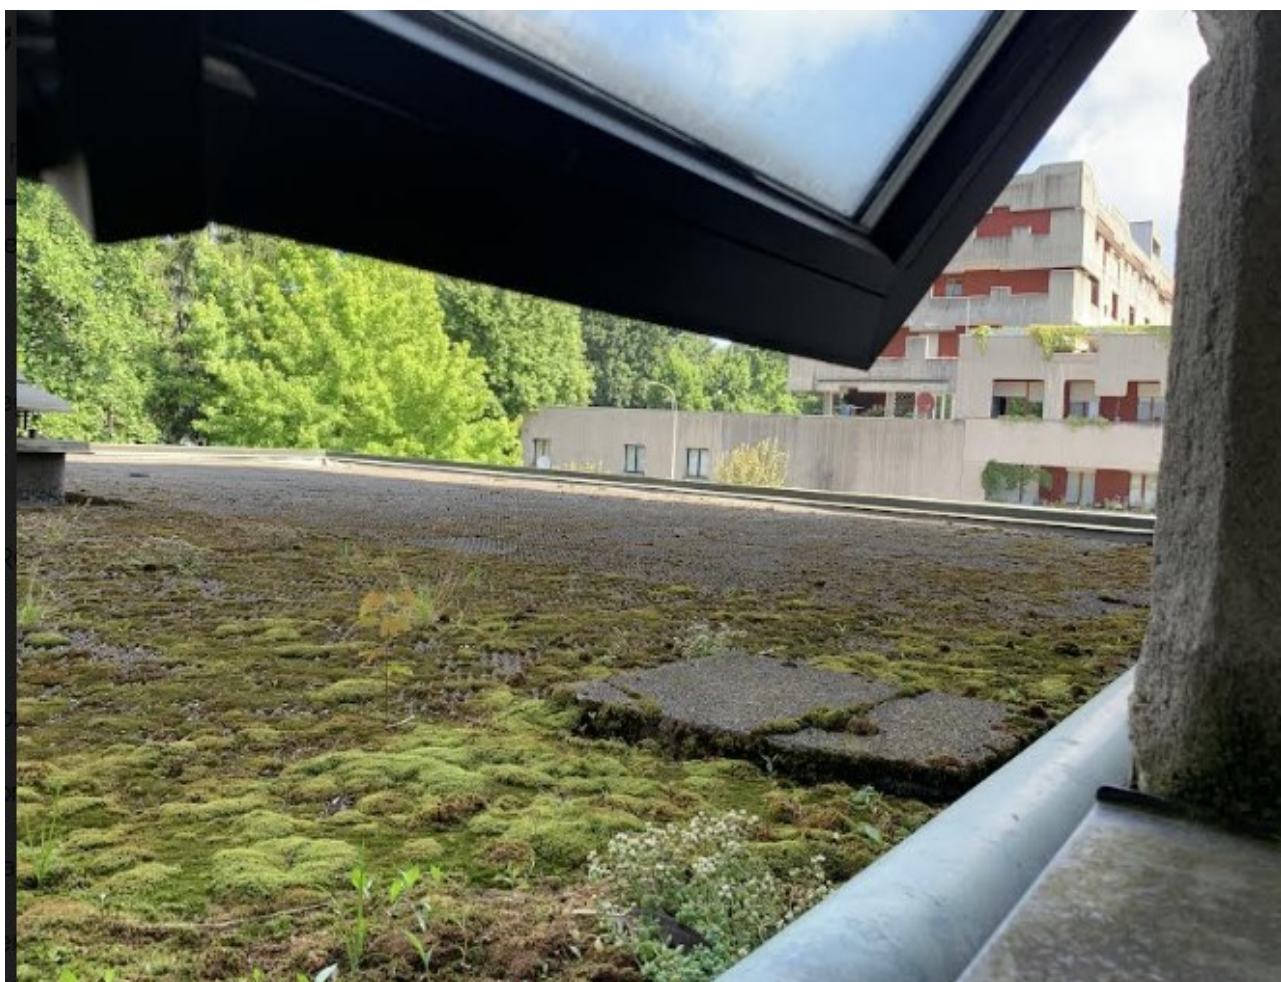
Terrazzo sovrastante l'ingresso principale del Liceo Artistico (MI. 10 x 10)

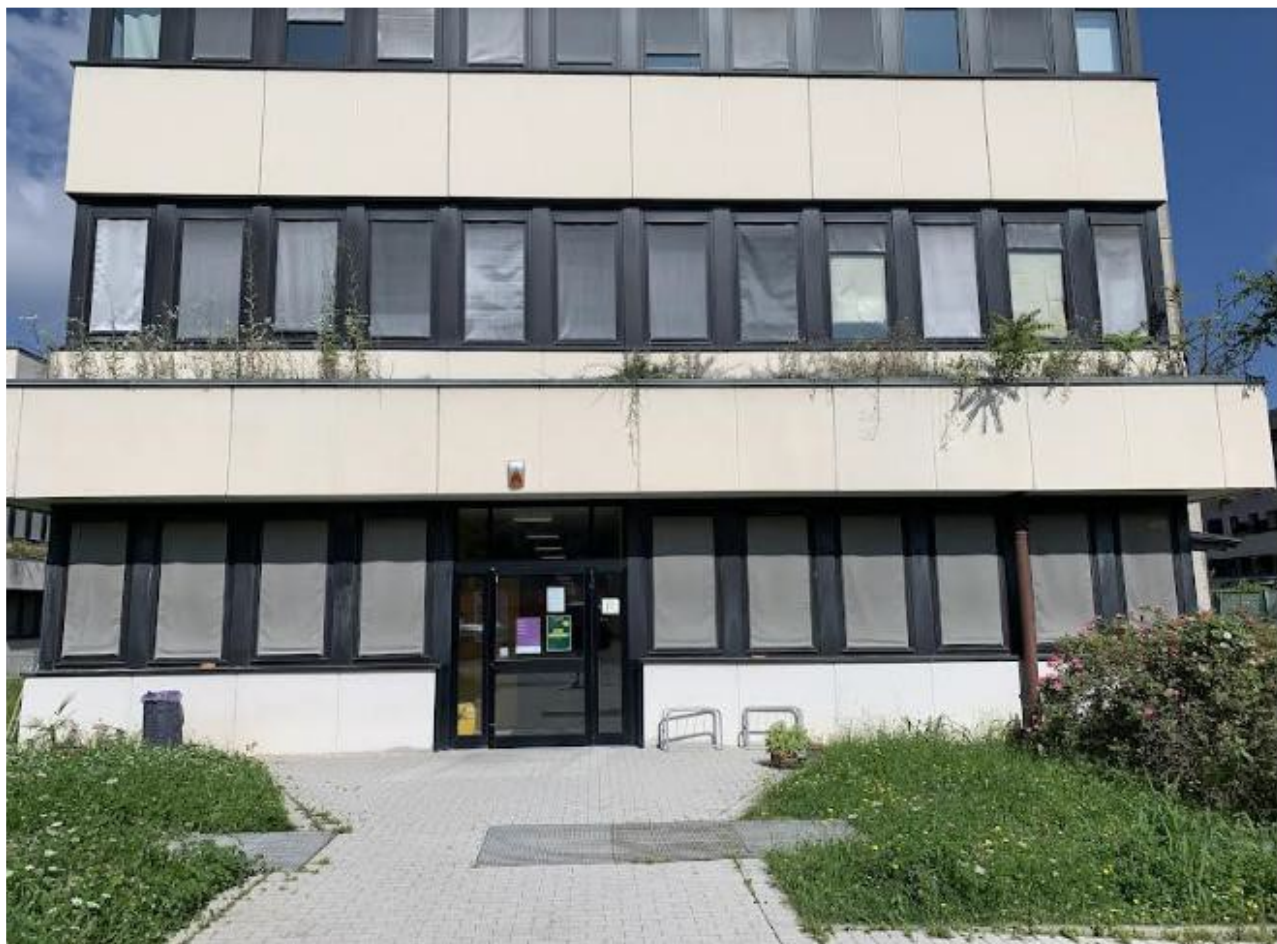
Fioriere sovrastanti Ingresso Uffici di Direzione e Segreteria

- Apprestamenti di sicurezza e confinamenti di cantiere.
- L'intervento dovrà prevedere la rimozione delle essenze vegetali presenti,
- La rimozione del terreno di riempimento delle fioriere,
- La pulizia ed eventuale sistemazione del sistema di deflusso delle acque meteoriche e/o di irrigazione,
- L'eventuale impermeabilizzazione degli elementi che presentino impossibilità di ripristino del sistema di deflusso delle acque,
- Smaltimento dei materiali di risulta presso la P.D. autorizzate.

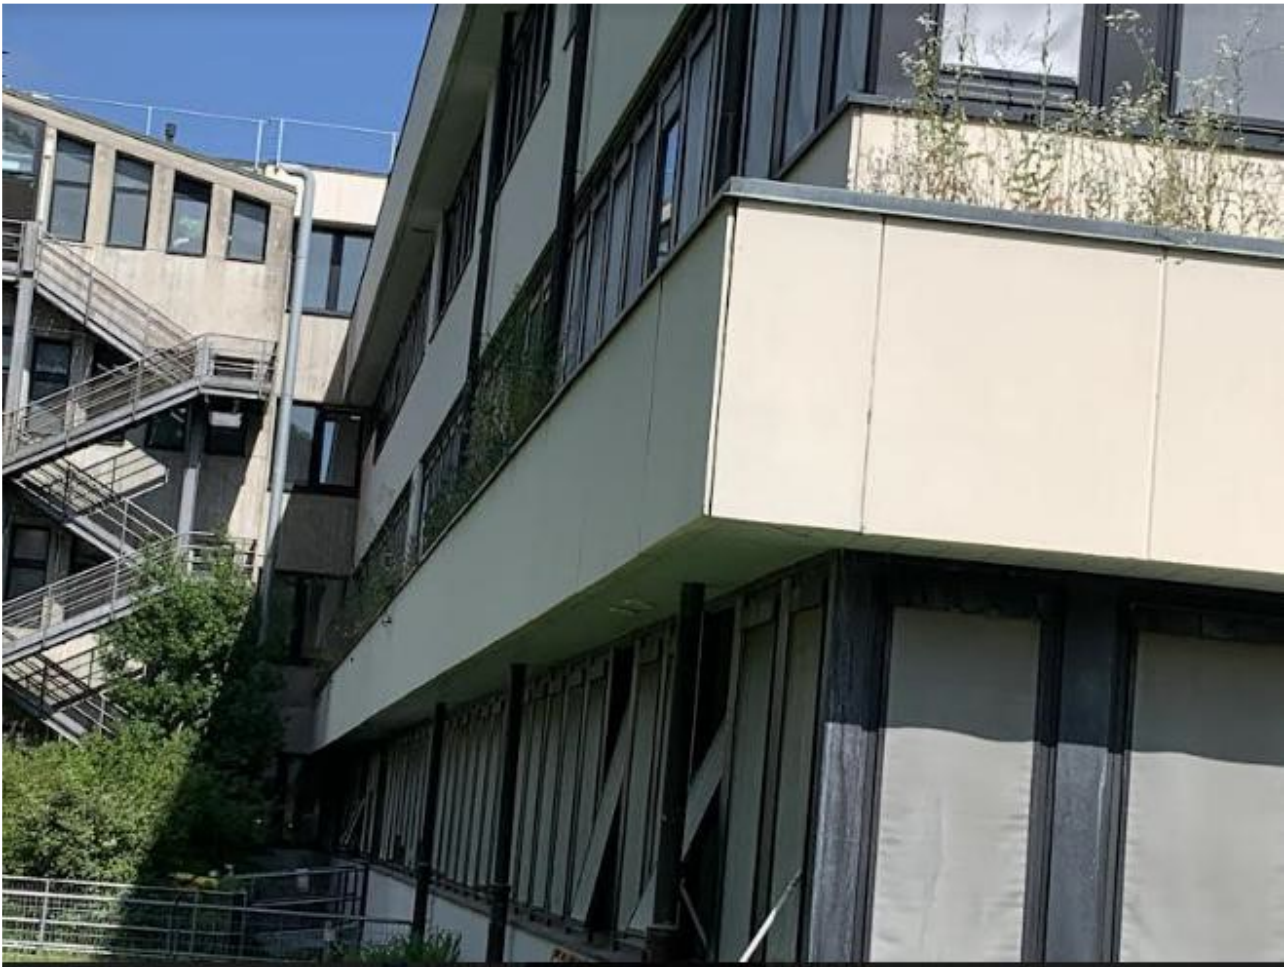
Vista Laterale linea Fioriere sovrastante Uffici di Segreteria

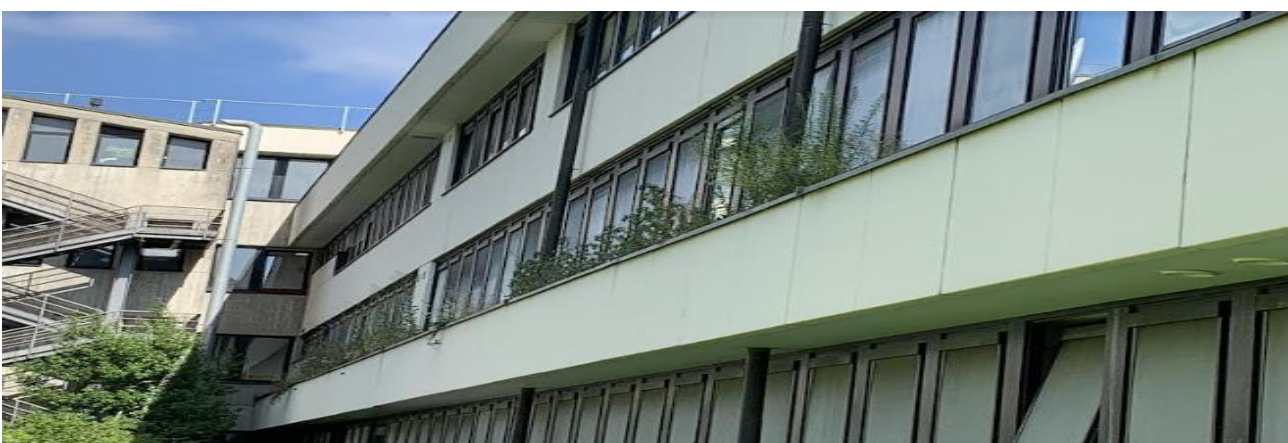
Vista linea Fioriere sovrastante Uffici di Segreteria, particolare fondo in doghe in PVC

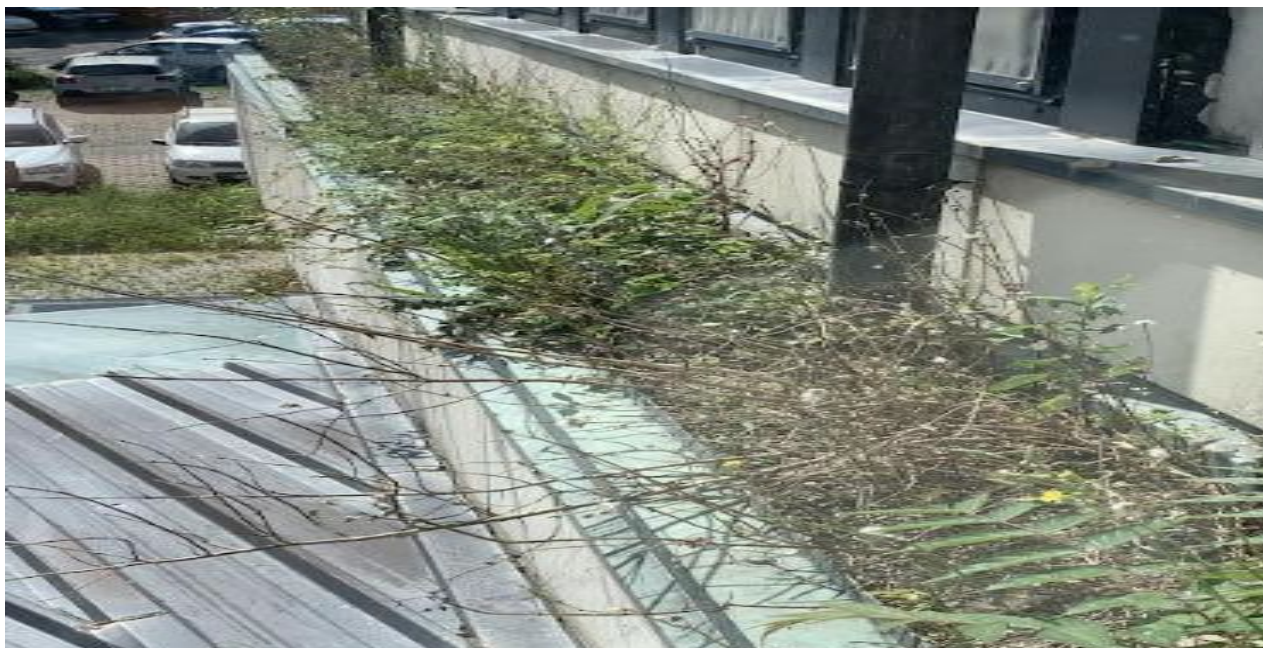
Essenze Vegetali spontanee ed infestanti presenti

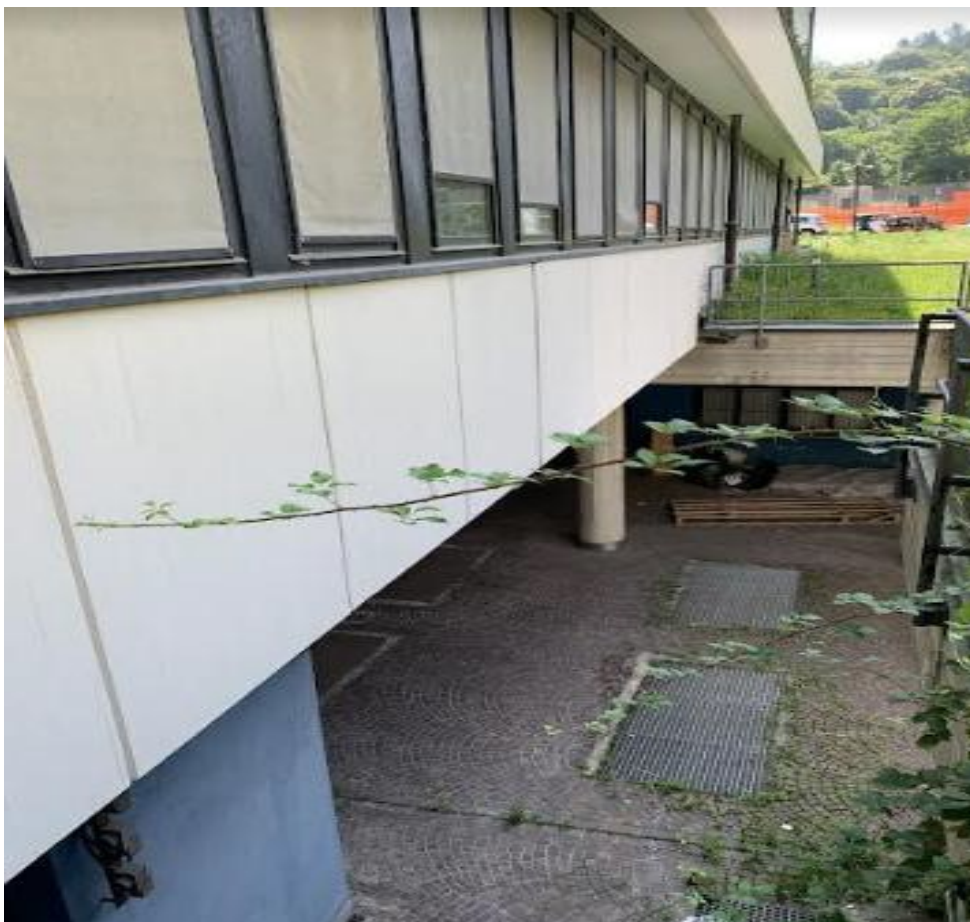
Su due un lati la quota operativa è attuabile con l'uso di trabattelli, mentre sul lato sovrastante la rampa di accesso al seminterrato si dovrà prevedere l'uso di piattaforme aeree o lavoro con funi:

Vista Laterale linea Fioriere sovrastante la Rampa di accesso Seminterrato
